# Sanacija desne obale rijeke Neretve u Kominu - analize stabilnosti obale

**Sanacija desne obale rijeke Neretve u Kominu –  
analize stabilnosti obale**

**Završni rad**

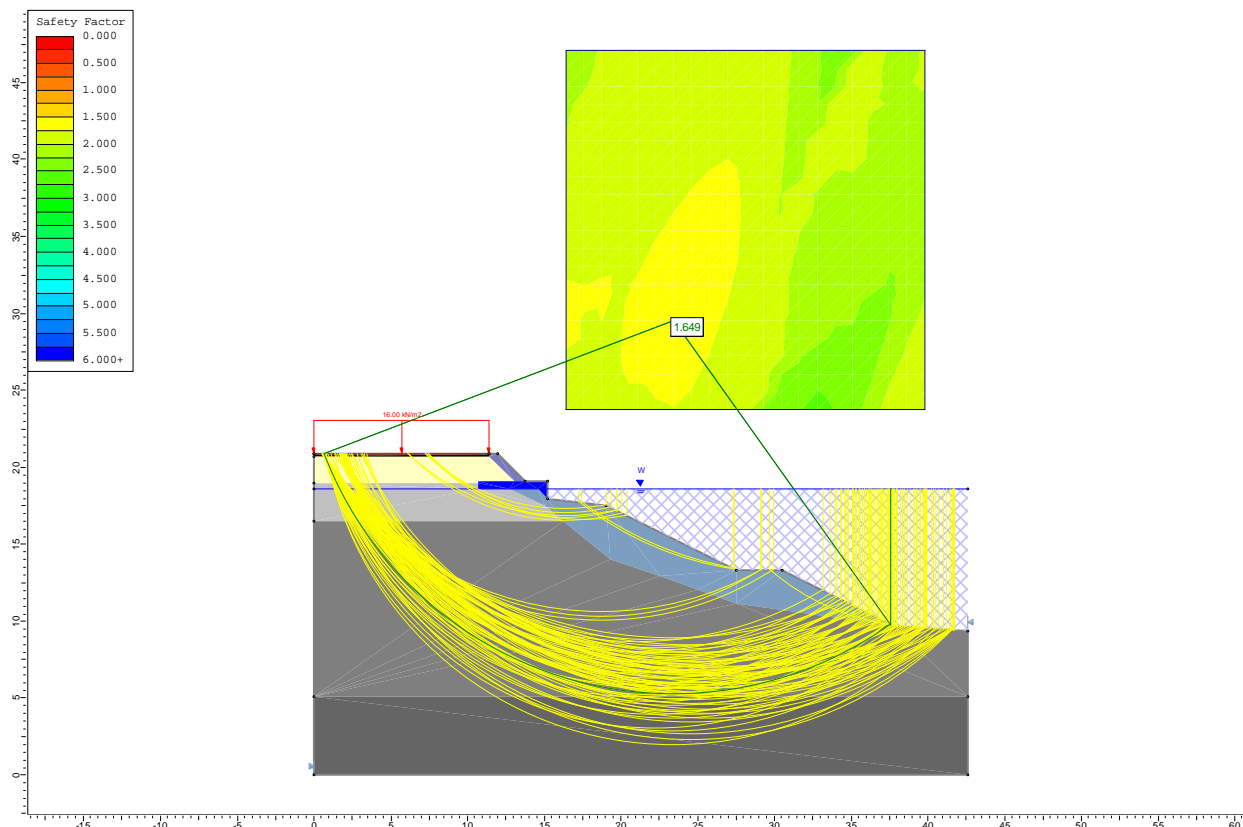
Oznaka projektne situacije	$F_s$	$F_{s \text{ min}}$
PS-1	1,649	1,30

Slika 3.5. Klizne plohe faktora sigurnosti manjeg od 1,75 ( za PS-1) za nedrenirane uvjete

Kontrola stabilnosti pokosa obale za projektnu situaciju PS-1, u kojoj je u obzir uzeto stalno opterećenje, tj. stalna/srednja voda na koti +0,40 m n.m., zadovoljava zadani kriterij, to jest minimalni faktor sigurnosti najkritičnije klizne plohe veći je od minimalnoga dozvoljenog faktora sigurnosti.
