Sanacija desne obale rijeke Neretve u Kominu - analize stabilnosti obale

Undergraduate thesis / Završni rad

**Sanacija desne obale rijeke Neretve u Kominu –
analize stabilnosti obale**

Za potrebe dimenzioniranja zahvata sanacije kritičnih profila desne obale Neretve na dionici od 7+210.16 km do 7+709.00 km potrebno je odrediti računski model tla te izvršiti analizu stabilnosti pokosa za projektne situacije: stalno opterećenje i stalno opterećenje+potres.

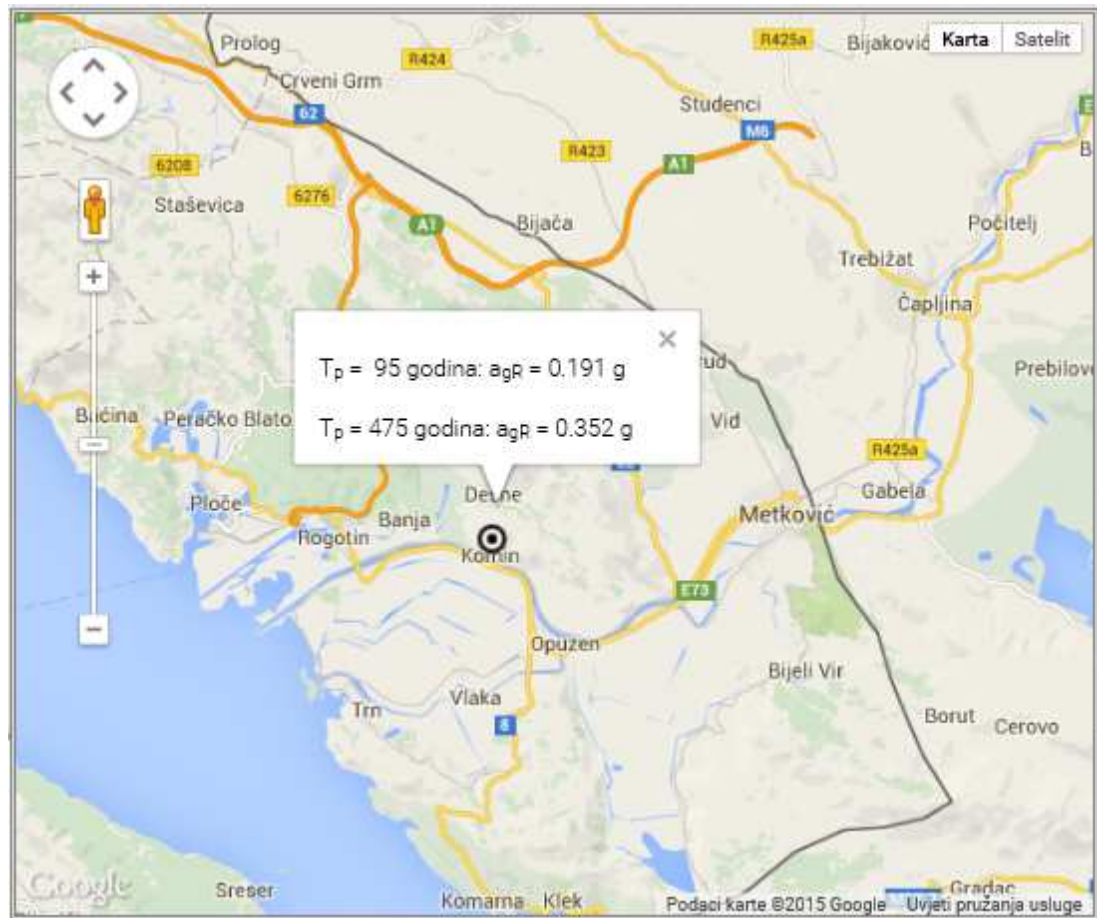
Slika 3.6. Karta potresnih područja Republike Hrvatske

Lokacija desne obale rijeke Neretve u mjestu Komin prema karti stupnja intenziteta potresa spada u VIII stupanj, te je prema tome i odabran utjecaj horizontalne seizmičke sile na klizno tijelo. Na karti potresnih područja Republike Hrvatske prikazani su iznosi horizontalnih vršnih ubrzanja tla za povratne periode $T_p=95$ god i $T_p=475$ god u jedinicama gravitacijskog ubrzanja ($1 g=9,81 \text{ m/s}^2$) za mjesto Komin.
