Titanic 2.0 : potporna struktura kao naseljivi objekt

Master's thesis / Diplomski rad

Potporna struktura kao naseljivi objekt

Osiguravanje pokosa

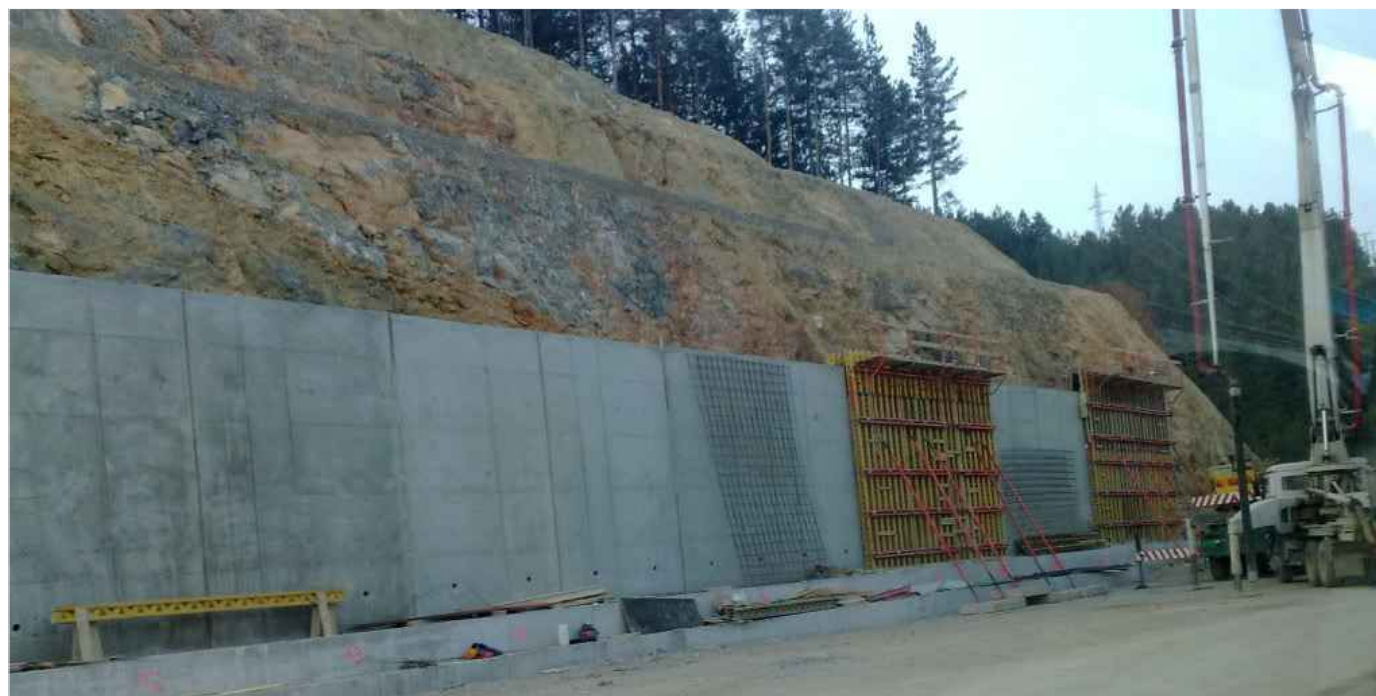
sl.12.,
Podupiranje pokosa potpornim zidom

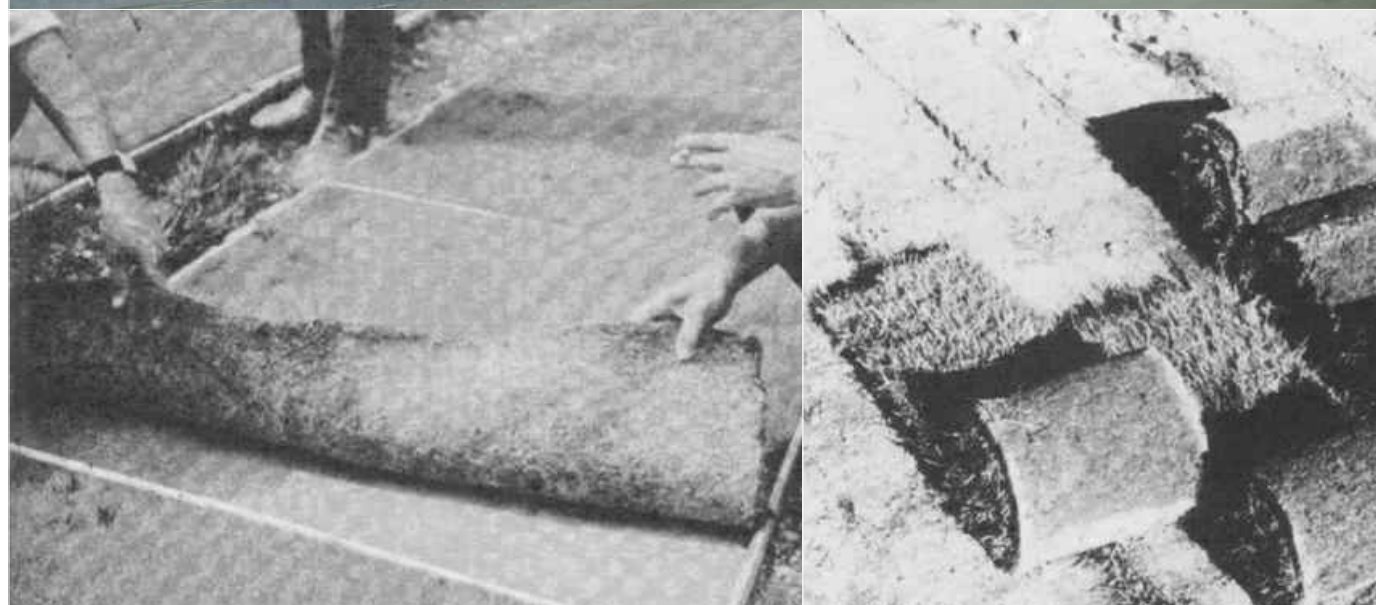
sl.13.,lijevo,
Zaštita pokosa primjenom busenja

sl. 14., desno
Zaštita pokosa primjenom busenja u rolama

Primjenjuje se u slučajevima kada preko pokosa dolazi do protoka većih količina oborinskih voda koje onemogućavaju da se posijana vegetacija primi. Iz tog razloga na lice mjesta se donose gotovi buseni trave koji se postavljaju u formi šahovskog polja ili gotove trake trave u rolama. Veličina busenja površinski iznosi od 25 do 30 cm, debljine 7 cm. Role su široke od 0.3 do 2 m. Postavljaju se na predhodno postavljeno humusno tlo.

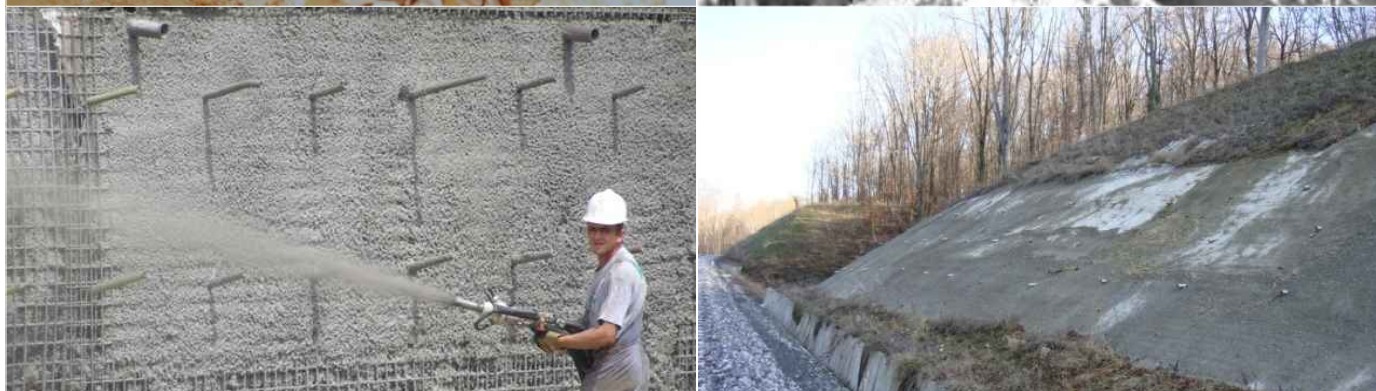
sl. 21., sl. 22.
Zaštita pokosa torkretiranjem (mlazni beton)

Zaštita pokosa torkretiranjem (mlazni beton)

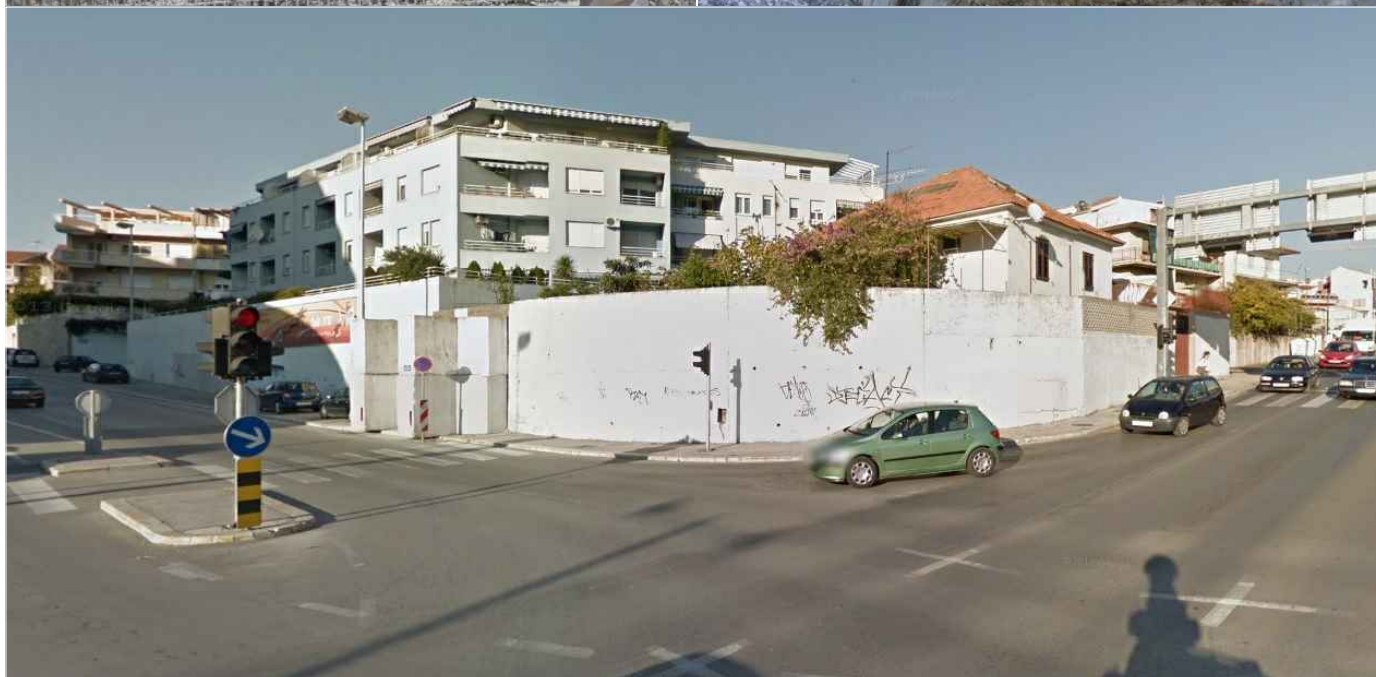
sl. 23.,
potporni zid na Visokoj, Split

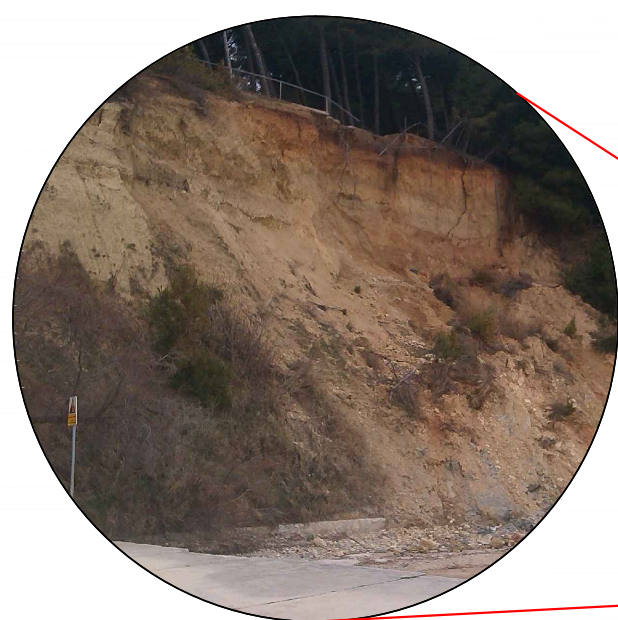
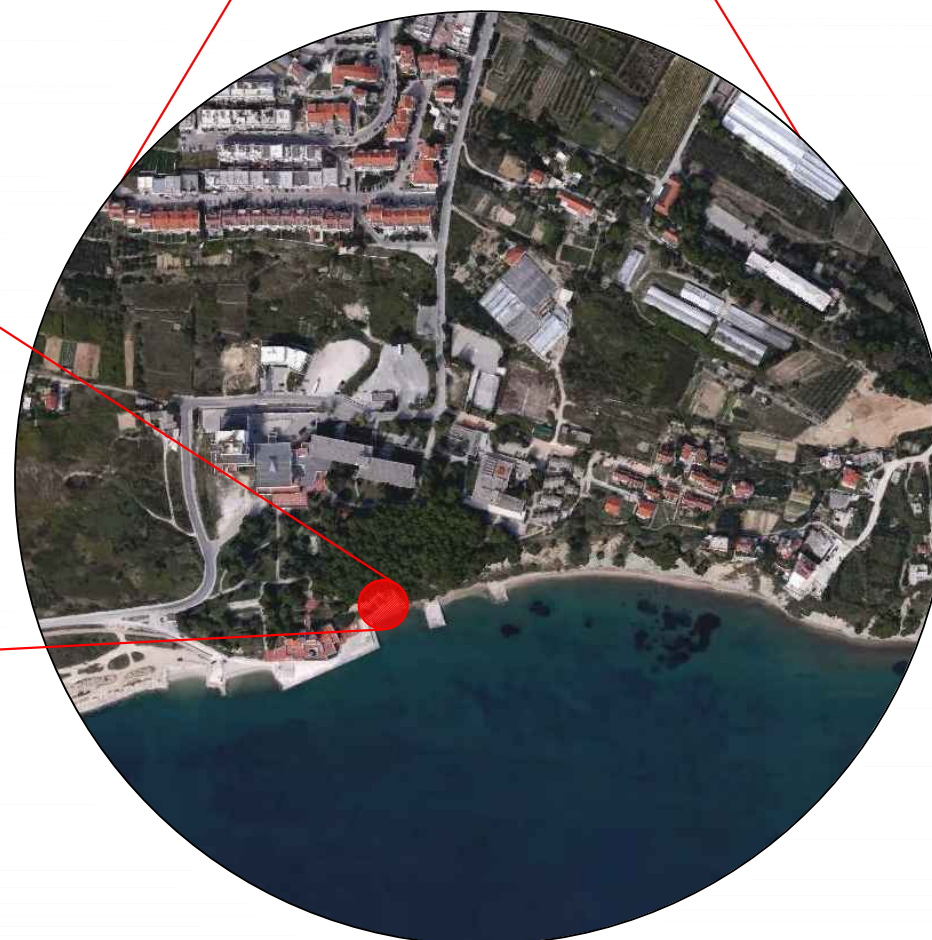
10. Koncept

- a.) Da bi se osiguralo pokos potrebno ga je površinski zaštititi "plombirati".
- b.) Polaganjem tipskih elemenata po površini postizemo kompaktnost pokosa.
- c.) Elementi koji svojim oblikom prate nagib i oslanjaju se jedni na druge, a ne samo na tlo, bolje prenose sile i na taj način stvaraju stabilniju opnu.
- d.) Korištenjem dovoljno velikih tipskih elemenata omogućava se naseljavanje postavljene strukture.
- e.) Stubište s vanjske strane strukture omogućava vezu između najgornje i najdonje kote pokosa. Stube koje se pružaju u diagonalnom smjeru imaju manji nagib.
- f.) Postavljanje prostorne rešetke obložene perforiranim limom stvara se zaštita od prekomjernog upada sunčeva svjetla. Navedeni nosač ujedno pridržava skale.
- g.) Podesti na kojima se predviđa veća koncentracija kretanja i zadržavanja proširuju se na način da izbijaju van prostorne rešetke.

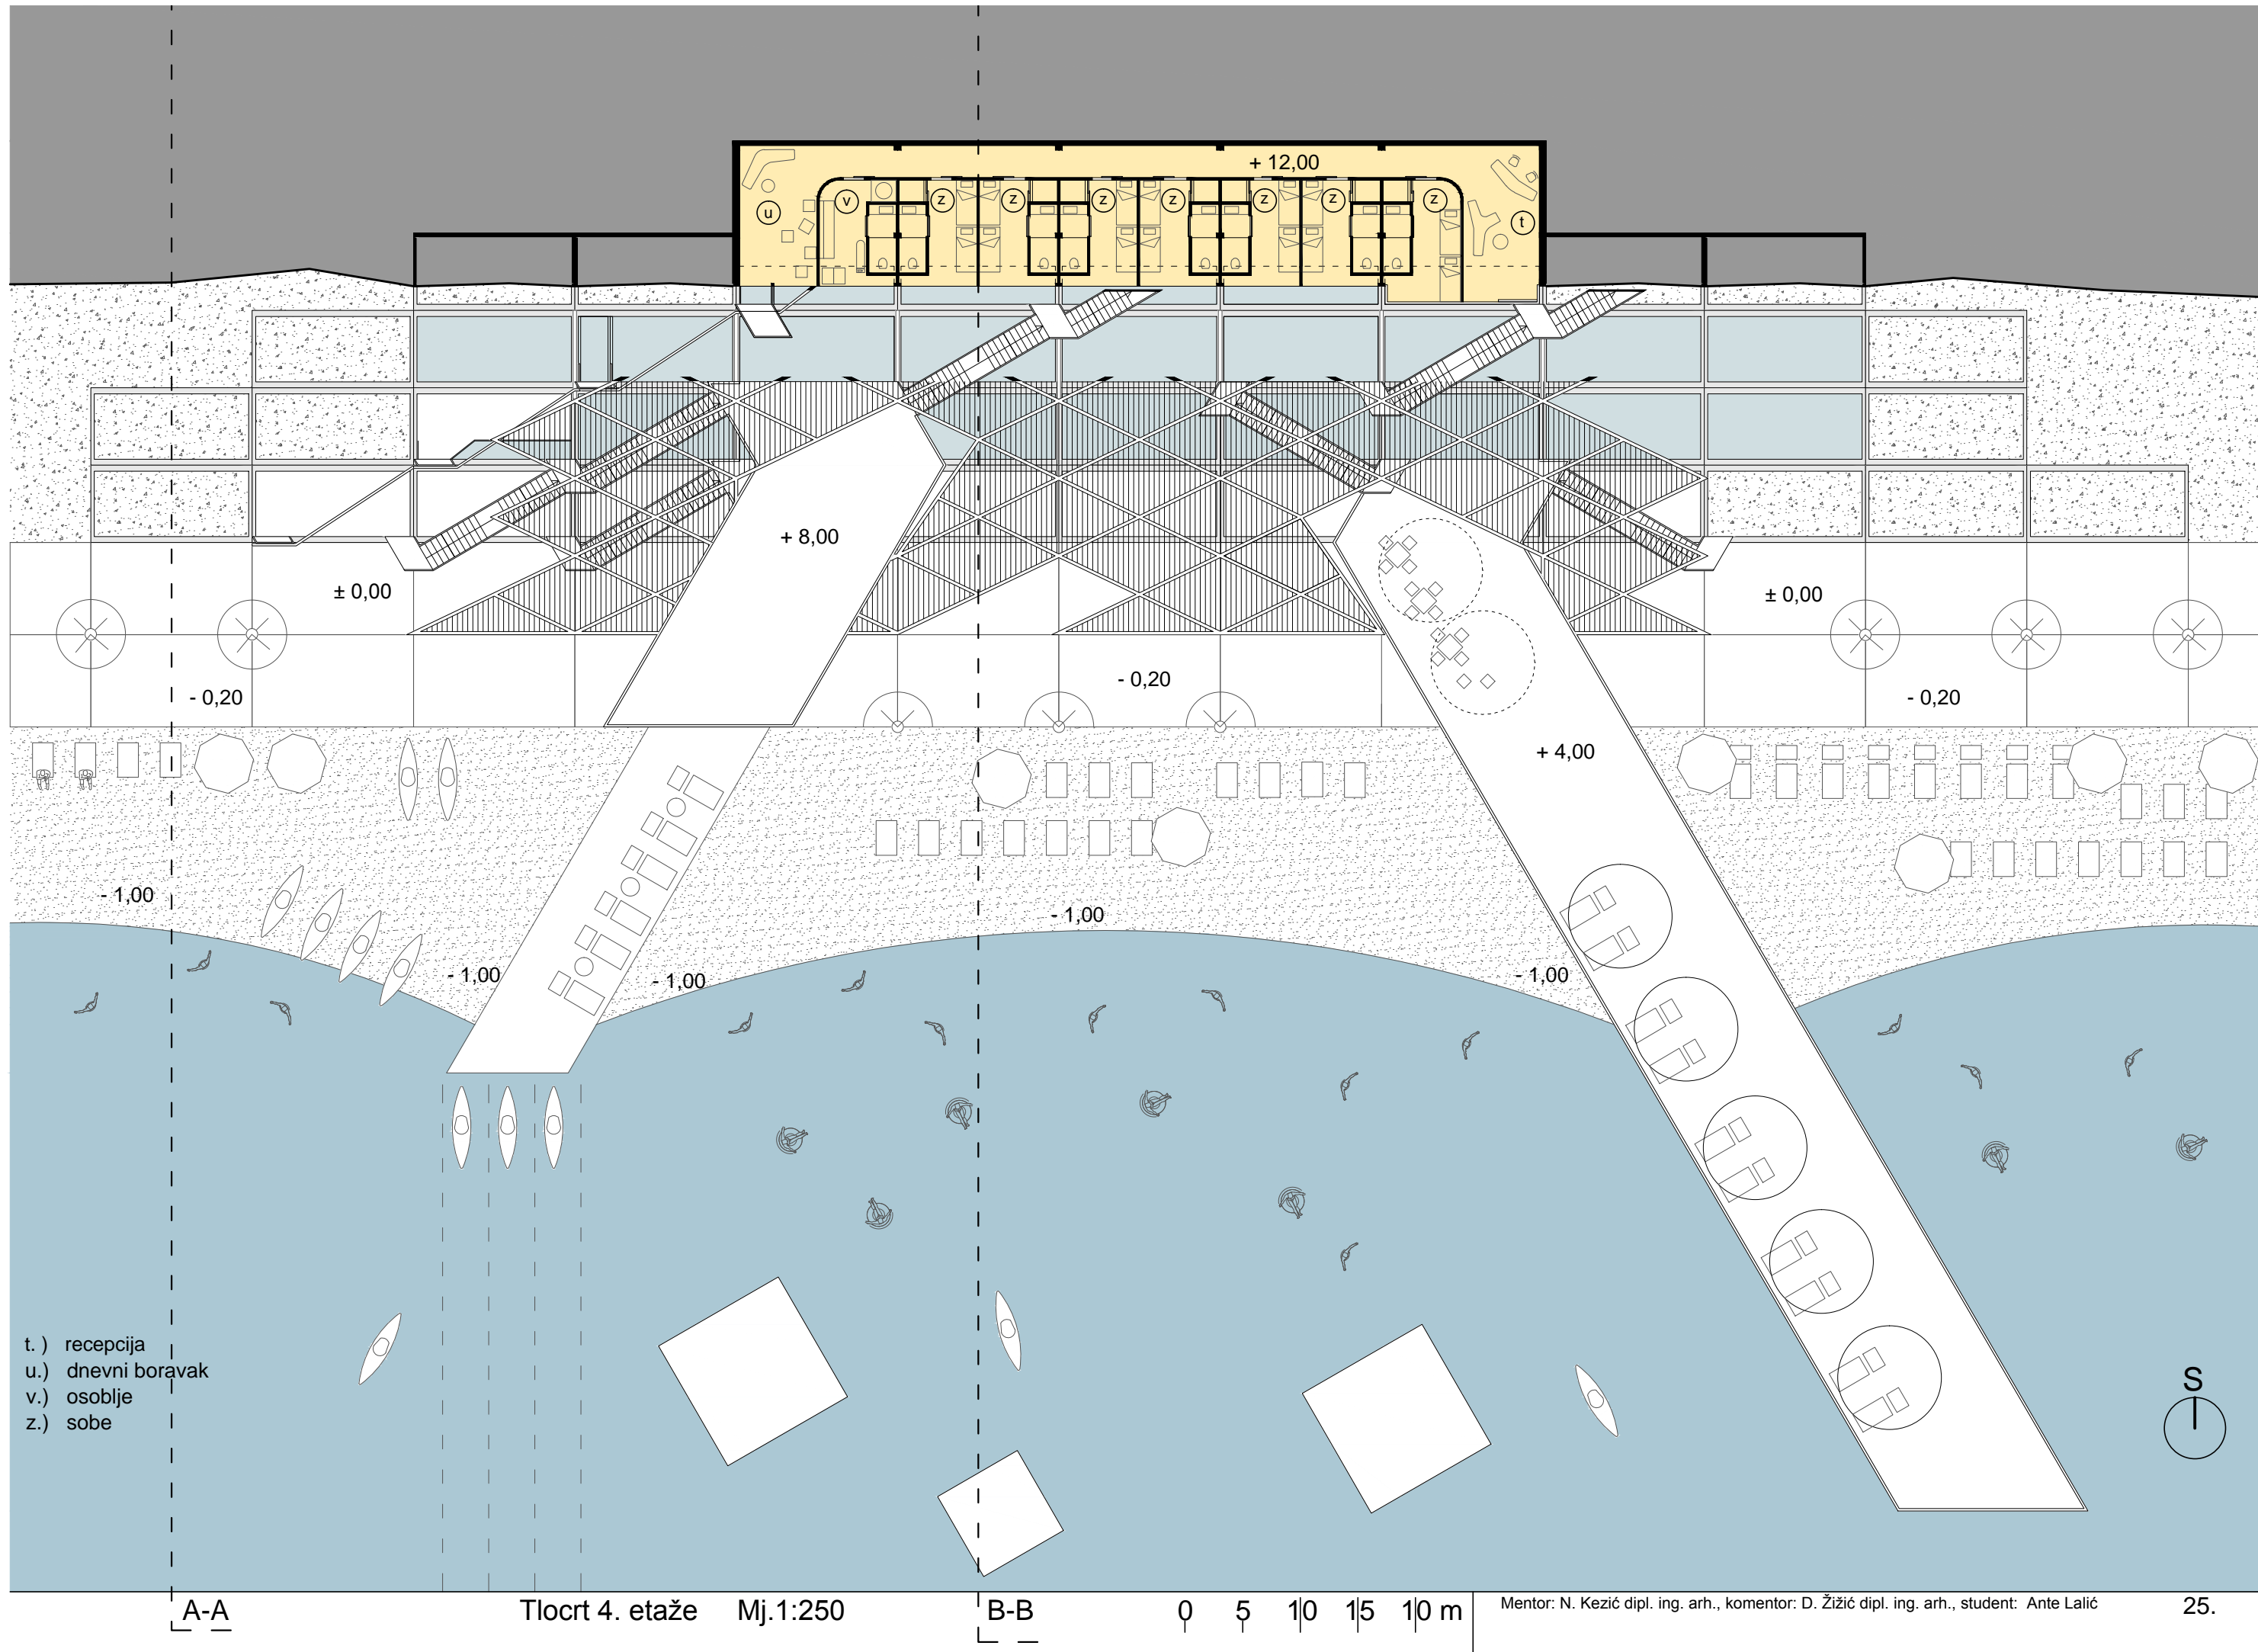
- t.) recepcija
- u.) dnevni boravak
- v.) osoblje
- z.) sobe
