# Titanic 2.0 : potporna struktura kao naseljivi objekt

**Potporna struktura kao naseljivi objekt**

**Osiguravanje pokosa**

DIPLOMSKI RAD

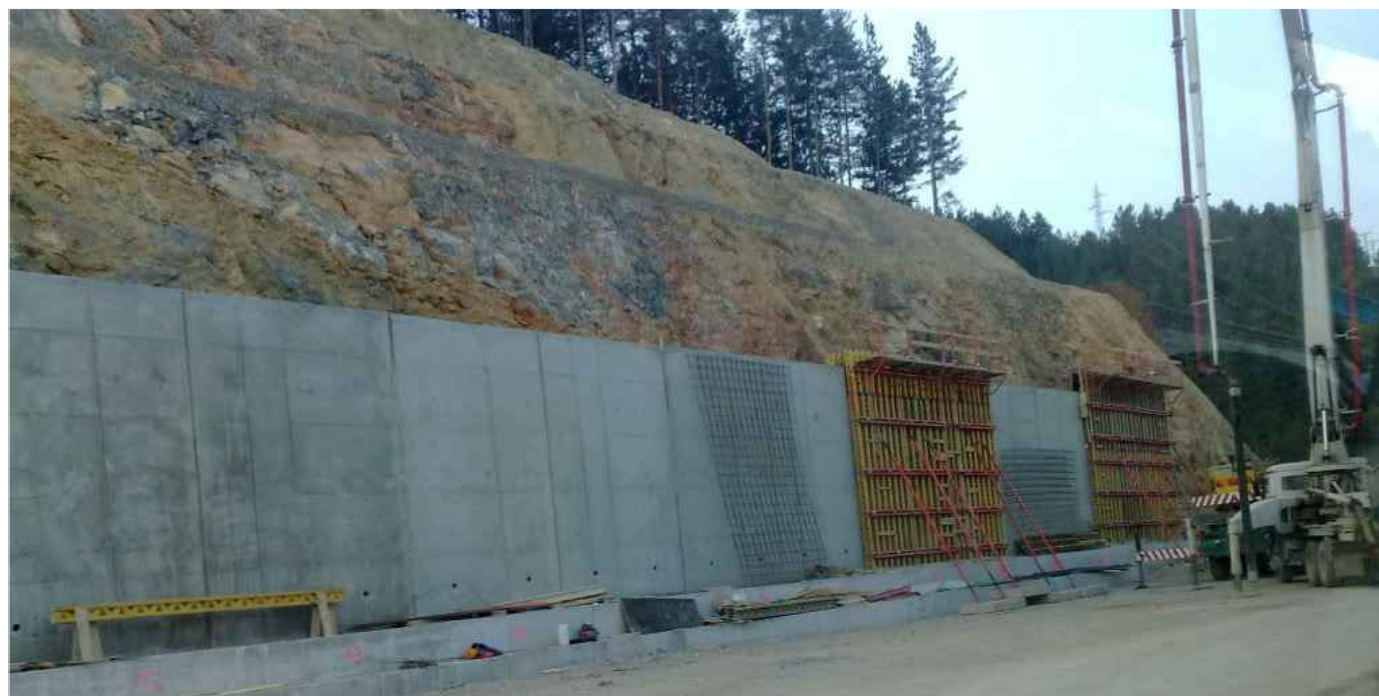
sl.12.,  
Podupiranje pokosa potpornim zidom

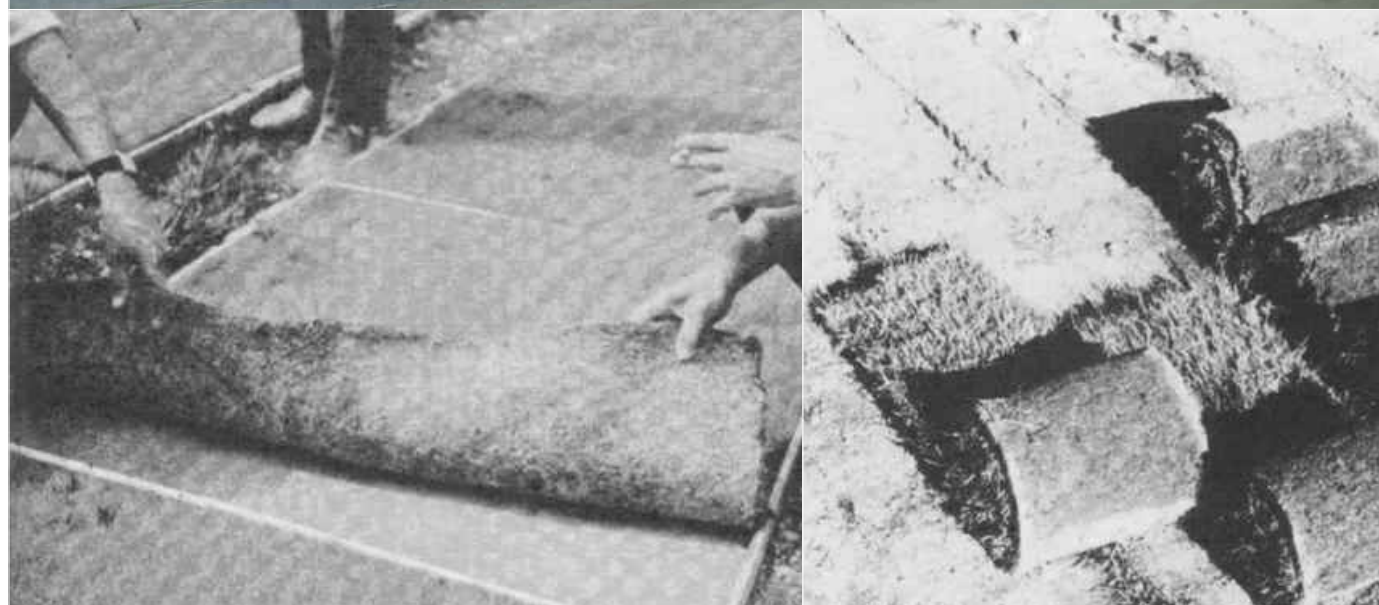
sl.13.,lijevo,  
Zaštita pokosa primjenom busenja

sl. 14., desno  
Zaštita pokosa primjenom busenja u rolama

### Zaštita pokosa primjenom busenja i busenja u rolama

Primjenjuje se u slučajevima kada preko pokosa dolazi do protoka većih količina oborinskih voda koje onemogućavaju da se posijana vegetacija primi. Iz tog razloga na lice mjesta se donose gotovi buseni trave koji se postavljaju u formi šahovskog polja ili gotove trake trave u rolama. Veličina busenja površinski iznosi od 25 do 30 cm, debljine 7 cm. Role su široke od 0.3 do 2 m. Postavljaju se na predhodno postavljeno humusno tlo.

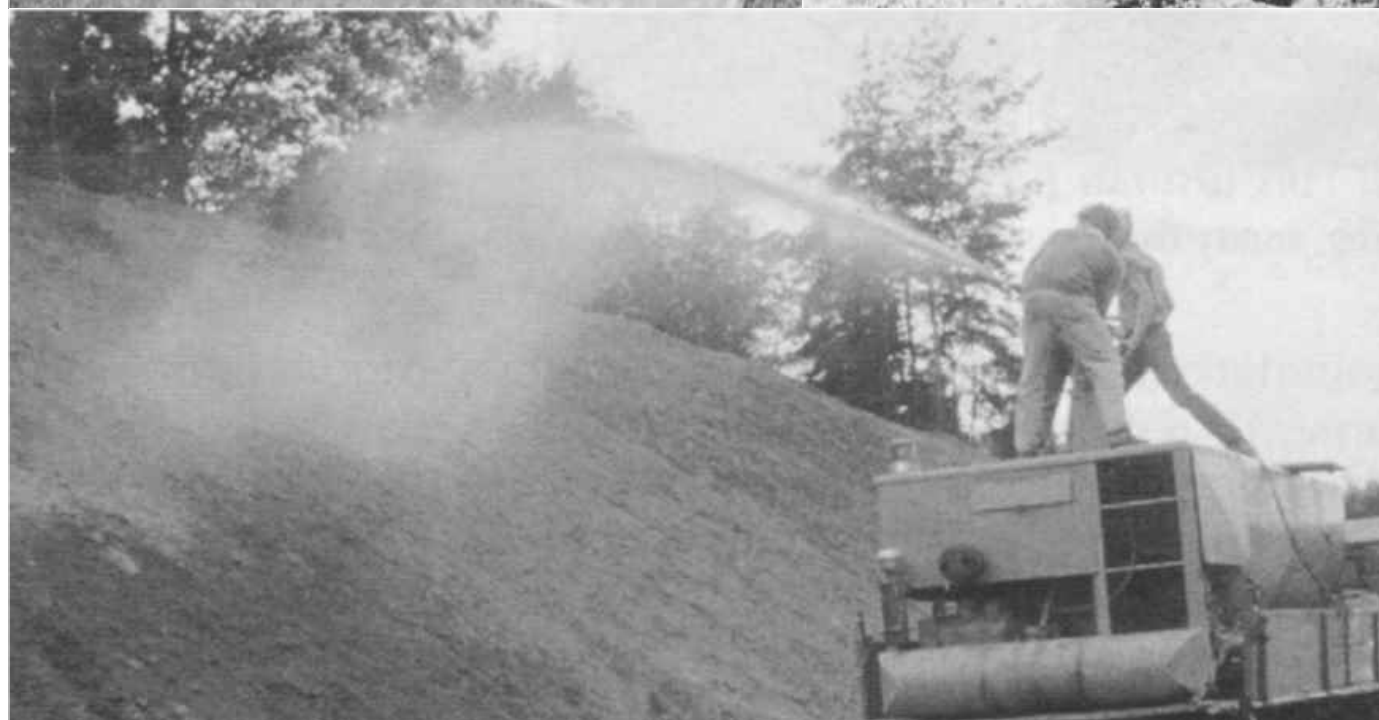
sl.15.  
Zaštita pokosa travnatim pokrivačem po sistemu hidrosjetve

### Zaštita pokosa travnatim pokrivačem sustavom hidrosjetve

Hidrosjetva je princip zaštite po kojem se djetelinske travne smjese, koje se miješaju sa visokomolekularnim polimernim emulzijama i vodom uz dodatak gnojiva i celuloze, prskaju po tlu na kojem nije vršena prethodna priprema. Hidrosjetva se provodi posebnim strojnim pumpama koje pod visokim tlakom prskaju masu.

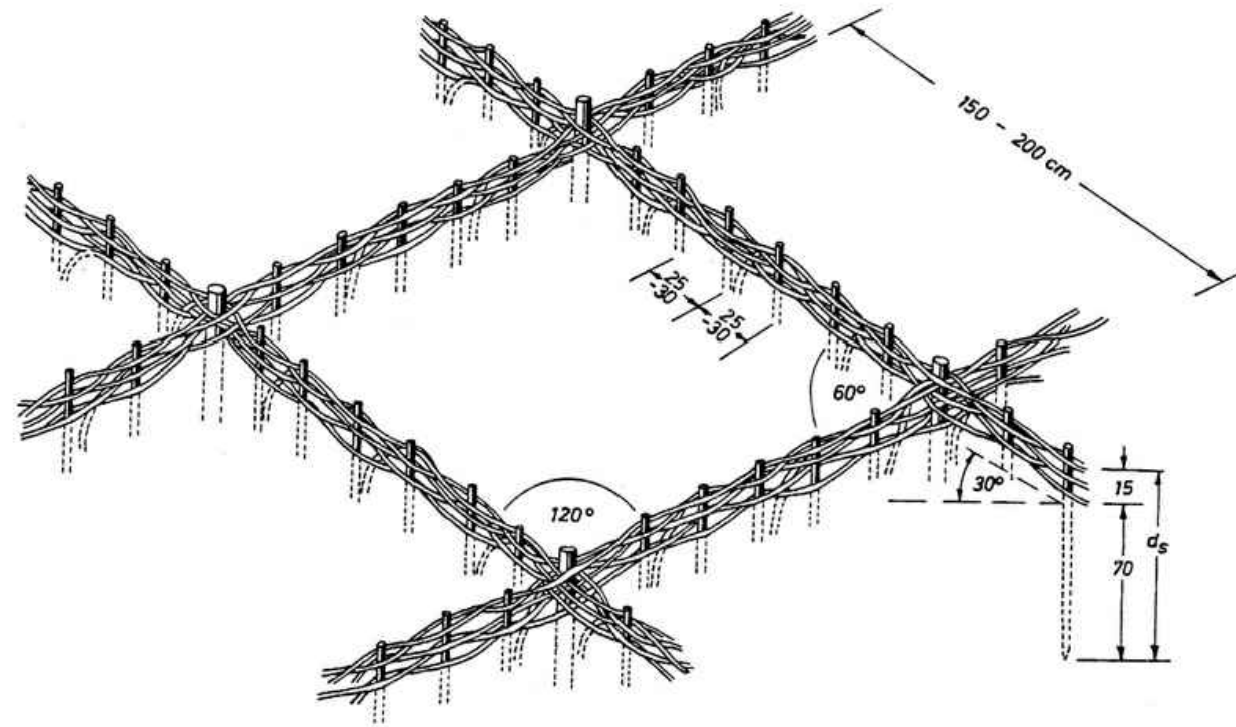
sl.16.  
Zaštita pokosa primjenom  
pletera

### Zaštita pokosa primjenom pletera

Pletiva od prirodnih materijala nekada su se češće koristila. Danas se više koriste geotekstilni materijali koji funkcioniraju na sličnom principu.

Osnova su vrbovi ili drugi kolci, debljine 20-50 mm i dužine 70-80 cm, oko kojih se pleće pruće od svježih vrbovih šiba. Kolci se postavljaju na razmaku od oko 50 cm. Pleter se postavlja koso na smjer toka vode kako bi zadržao humusno tlo i sjemenje koje se posipa po formiranoj mreži. Ispuna može biti busen, humus ili kamen.

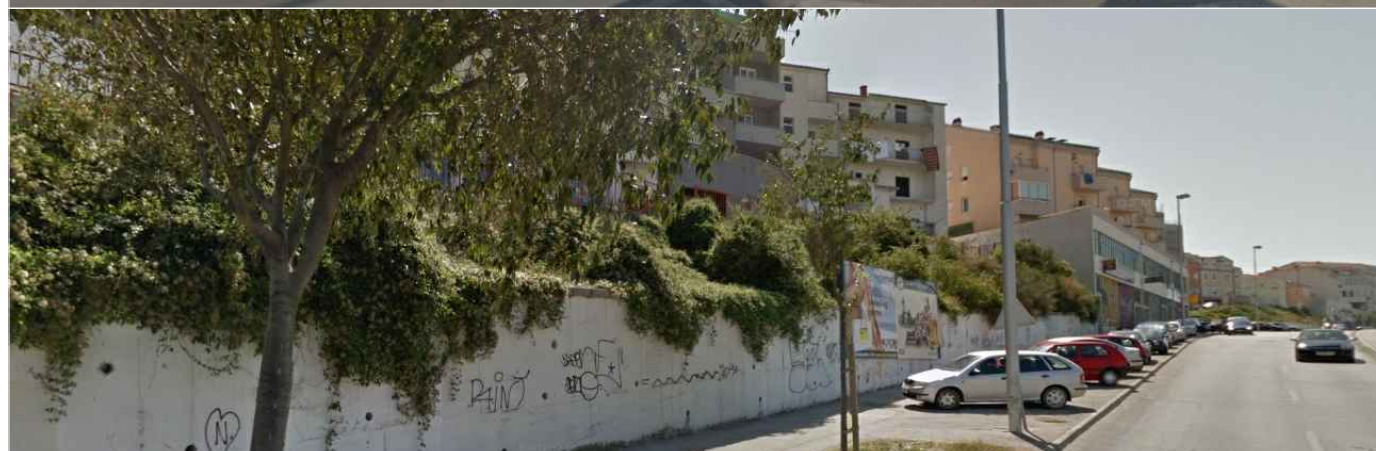
sl. 24.,

potporni zid na Visokoj, Split
