Titanic 2.0 : potporna struktura kao naseljivi objekt

Master's thesis / Diplomski rad

Potporna struktura kao naseljivi objekt

Osiguravanje pokosa

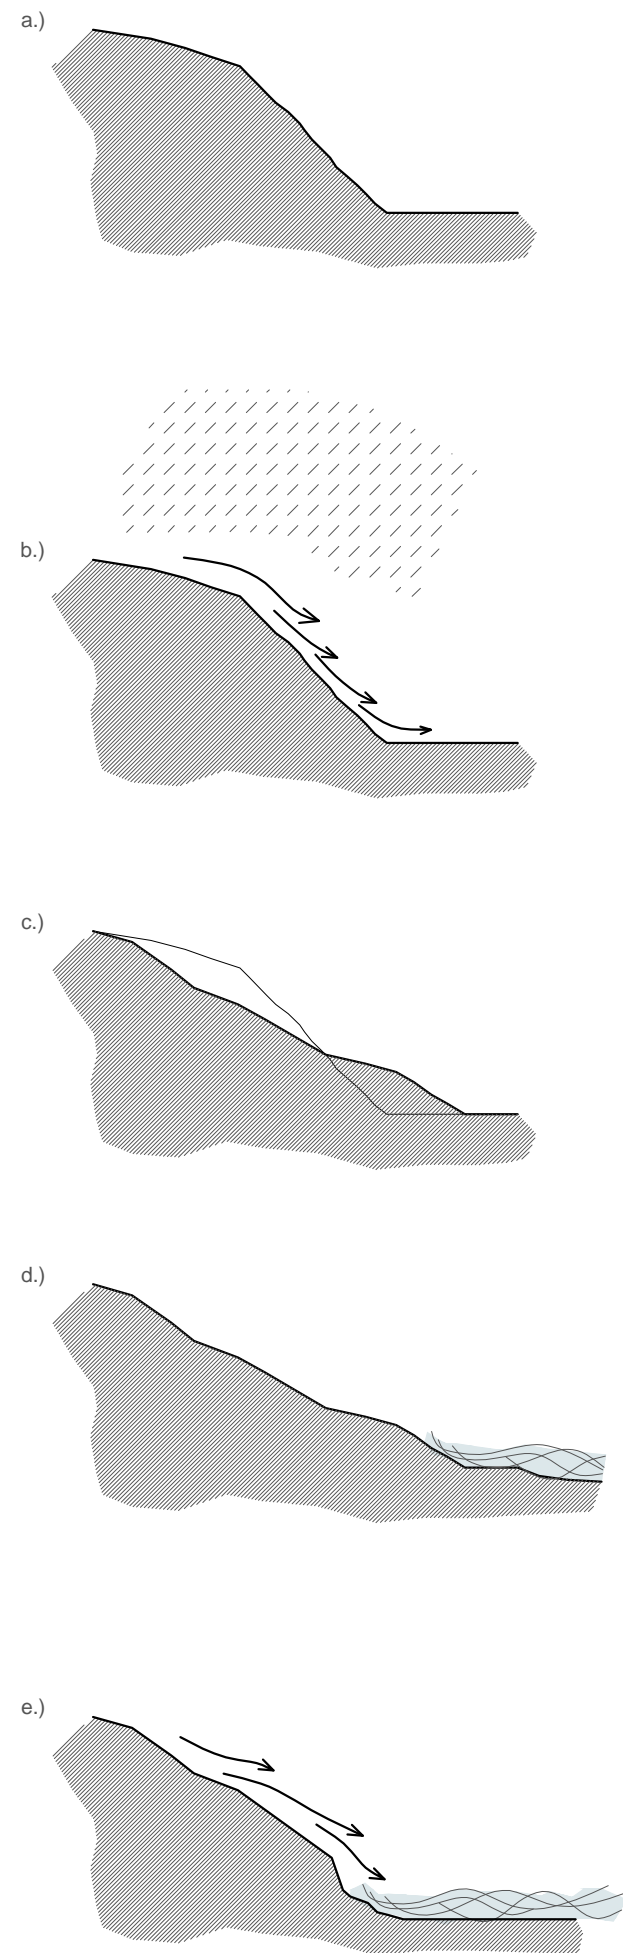
sl. 11
Grafički prikaz procesa
osipanja flišne naslage.

a.)
Flišne stijene su stabilne i čvrste, moguće je formiranje strmih pokosa.

b.)
Utjecajem atmosferilija na površinskom sloju dolazi do rastrožbe stijena, te se one mrve i osipaju.

c.)
Pokos postaje nestabilan i urušava se dok ne postigne kut nagiba pod kojim je stabilan.

d.)
Kada se pokos nalazi uz more, voda ispire donji dio pokosa, te on opet postaje prestrm i urušava se.

e.)
Da bi se pokos stabilizirao potrebno je zaštititi površinski sloj od utjecaja atmosferilija.

f.)
Da bi se spriječilo ispiranje donjeg djela pokosa od strane mora potrebno je onemogućiti izravni kontakt mora i pokosa.

U srednjodalmatinskom području prevladava naslaga stjenske mase koja se naziva lapor (eocenski fliš) ili kako se u ovim krajevima popularno naziva tupina. Tupina je sama po sebi kompaktan, siguran i čvrst materijal. Tek u rasponu od nekoliko mjeseci do nekoliko godina, utjecajem atmosferilija (vode, sunca), tupina se u potpunosti raspada. Tada ona postaje nestabilna i može nastati klizište.

Utjecajem vode flišno tlo se pomalo ispire i pri strmim nagibima postaje nestabilno. Pri gubitku stabilnosti često dolazi do odrona tla. Navedeni proces se odvija dok tlo ne postigne određeni, blaži kut nagiba (cca. $< 30^\circ$, 35°) u kojem postaje stabilnije. Nekada proces može biti polagan, a u nekim situacijama nepredviđeno brz i opasan. Prilikom obilnijih padalina vidljiv je razoran učinak odrona tla.

Kada su u pitanju pokosi uz more ili rijeke situacija se dodatno komplicira. U tom slučaju more konstantno ispire nanos u dnu pokosa, te tako onemogućava postizanje idealnog nagiba, a samim time i postizanje stabilnosti tla. Na taj način proces osipavanja i ispiranja tla se događa u nedogled, pri čemu se granica kopna i mora sve više pomiče na štetu kopna.

Da bi se osiguralo pokos potrebno je vanjsku površinu zaštititi od atmosferskih utjecaja. Potrebno ju je "plombirati" tako da se onemogući ispiranje i klizanje tla, te da se na taj način kompletan volumen poveže i učini stabilnijim. Ujedno je važno da se omogući nesmetan protok vode iz tla kako ona ne bi stvarala pritisak prema van.

Nadalje, da bi se spriječilo ispiranje tla od strane mora, potrebno je spriječiti izravni kontakt mora i dna pokosa.

Riješenje za taj problem može biti nekakva čvrsta stijenka na mjestu kontakta, npr. betonski blokovi, zidovi ili nešto slično. Drugo rješenje može biti nasipanje širokog pojasa plaža kako bi se spriječilo kontakt sa strmim dijelom pokosa.

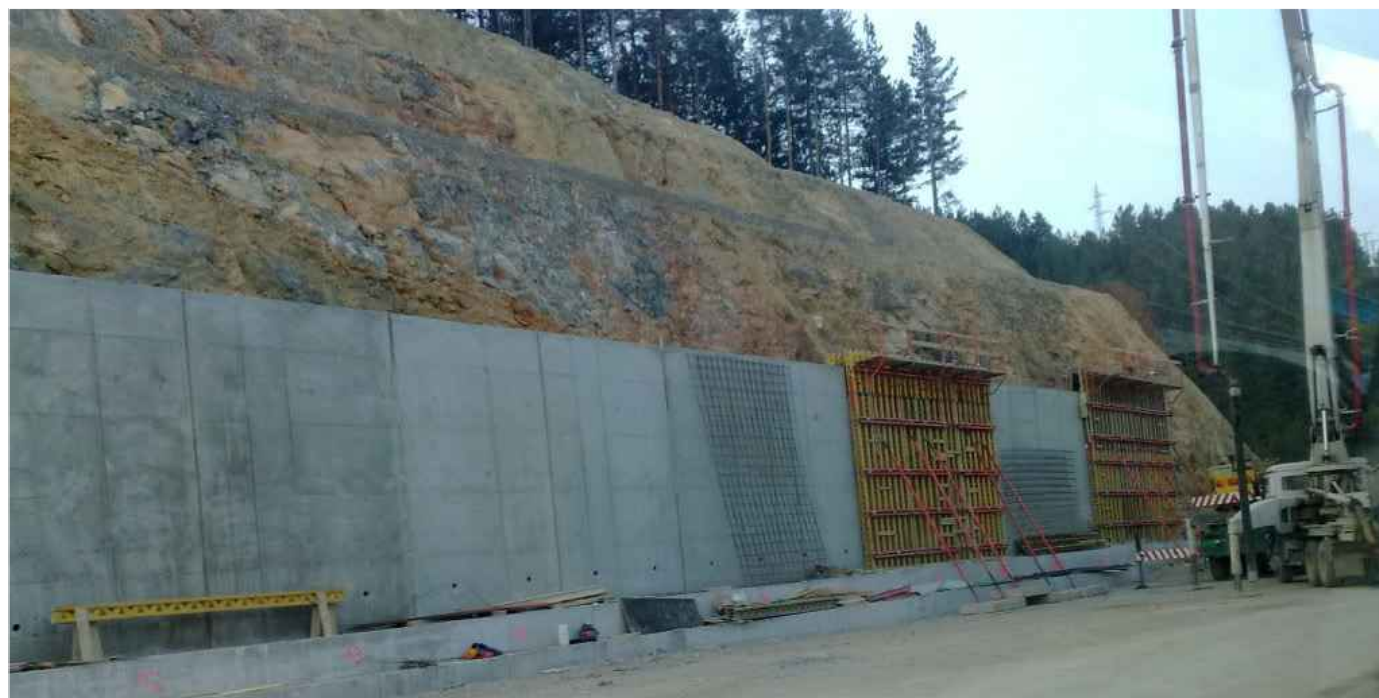
sl.12.,
Podupiranje pokosa potpornim zidom

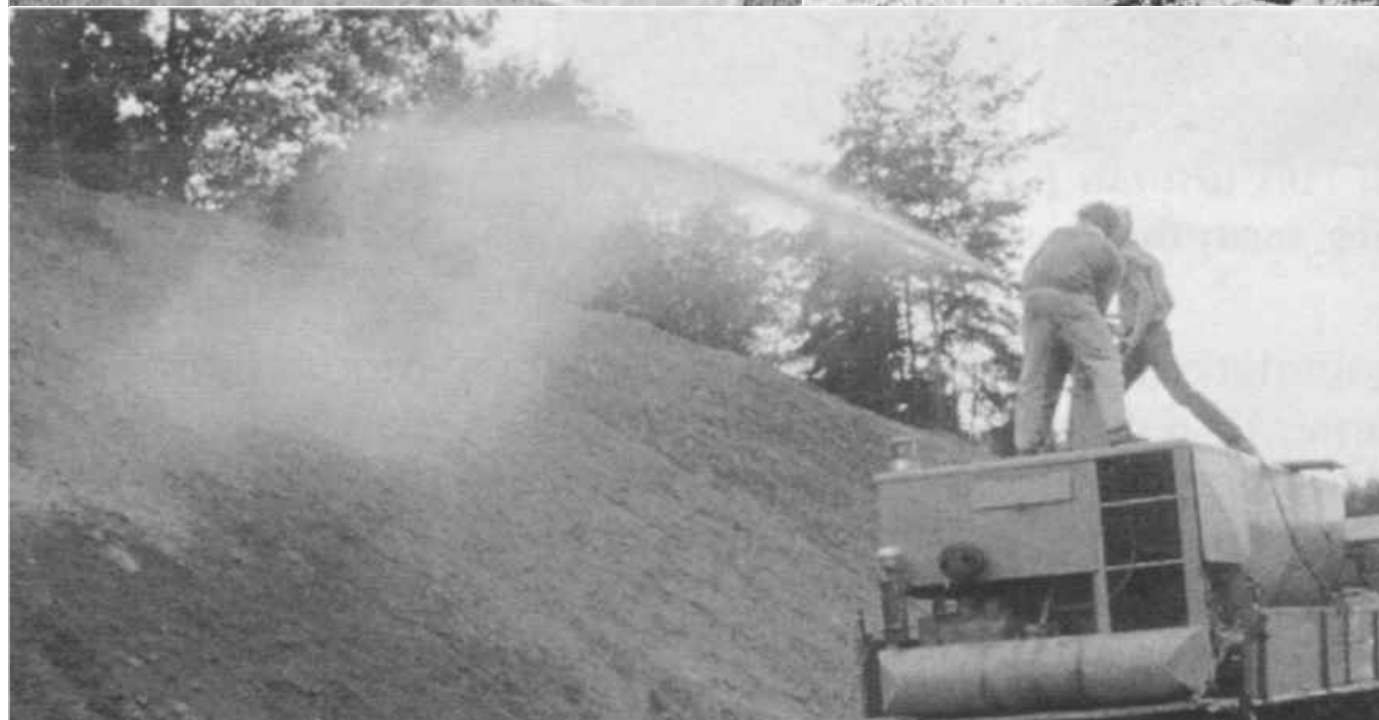
sl.15.
Zaštita pokosa travnatim pokrivačem po sistemu hidrosjetve

Zaštita pokosa travnatim pokrivačem sustavom hidrosjetve

Hidrosjetva je princip zaštite po kojem se djetelinske travne smjese, koje se miješaju sa visokomolekularnim polimernim emulzijama i vodom uz dodatak gnojiva i celuloze, prskaju po tlu na kojem nije vršena prethodna priprema. Hidrosjetva se provodi posebnim strojnim pumpama koje pod visokim tlakom prskaju masu.

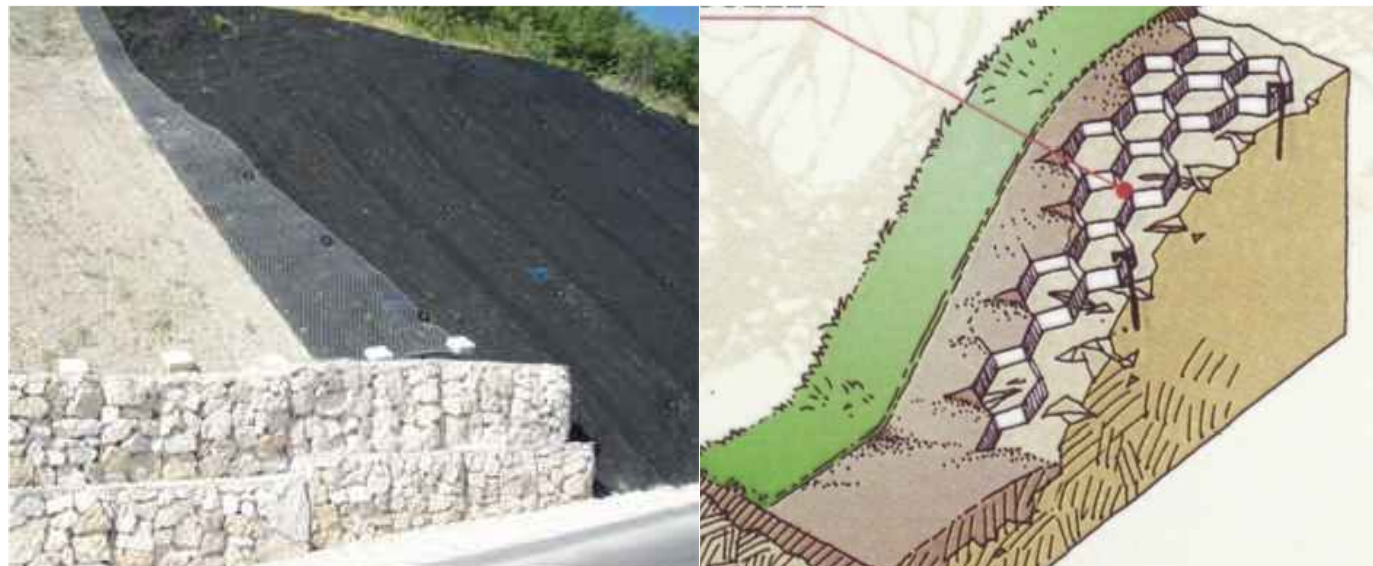
sl.17., lijevo
Zaštita pokosa primjenom
prekrivača od netkanog
geotekstila s uložnim
sjemenom trave

sl.18., desno
Zaštita pokosa primjenom
geočelija

Zaštita pokosa primjenom prekrivača od netkanog geotekstila s uložnim sjemenom trave

Sjeme se bira ovisno o pedološkim svojstvima tla na koji se polaže. Prije početka postavljanja tlo se očisti od grubih i razrahljenih otpadaka, te se pognoji. Zatim se po površini postavi geotekstil koji se pričvršćuje klinovima kako bi se spriječilo njegovo klizanje. Takva konstrukcija omogućuje da se sjemenje i površinski sloj zemlje zadrži na mjestu. Nakon što se formira sloj vegetacije on skupa s geotekstilnom mrežom čini cjelinu koja štiti pokos od utjecaja atmosferilija, a samim time i od osipanja i odrona. Zaštitni sloj koji se sastoji od kombinacije geotekstila i prirodne vegetacije ne sprječava slobodan protok vode iz tla.

Zaštita pokosa primjenom geočelija

Na pokos se postavlja geosintetički materijal koji nakon razvlačenja formira mrežu ćelija. Mreža se kolcima pričvršćuje za površinu, te puni materijalom pogodnim za sadnju trave. Čelije sprječavaju zemlju da se osipa i na taj način štite površinski sloj pokosa.
