# Titanic 2.0 : potporna struktura kao naseljivi objekt

**Potporna struktura kao naseljivi objekt**

**Osiguravanje pokosa**

DIPLOMSKI RAD

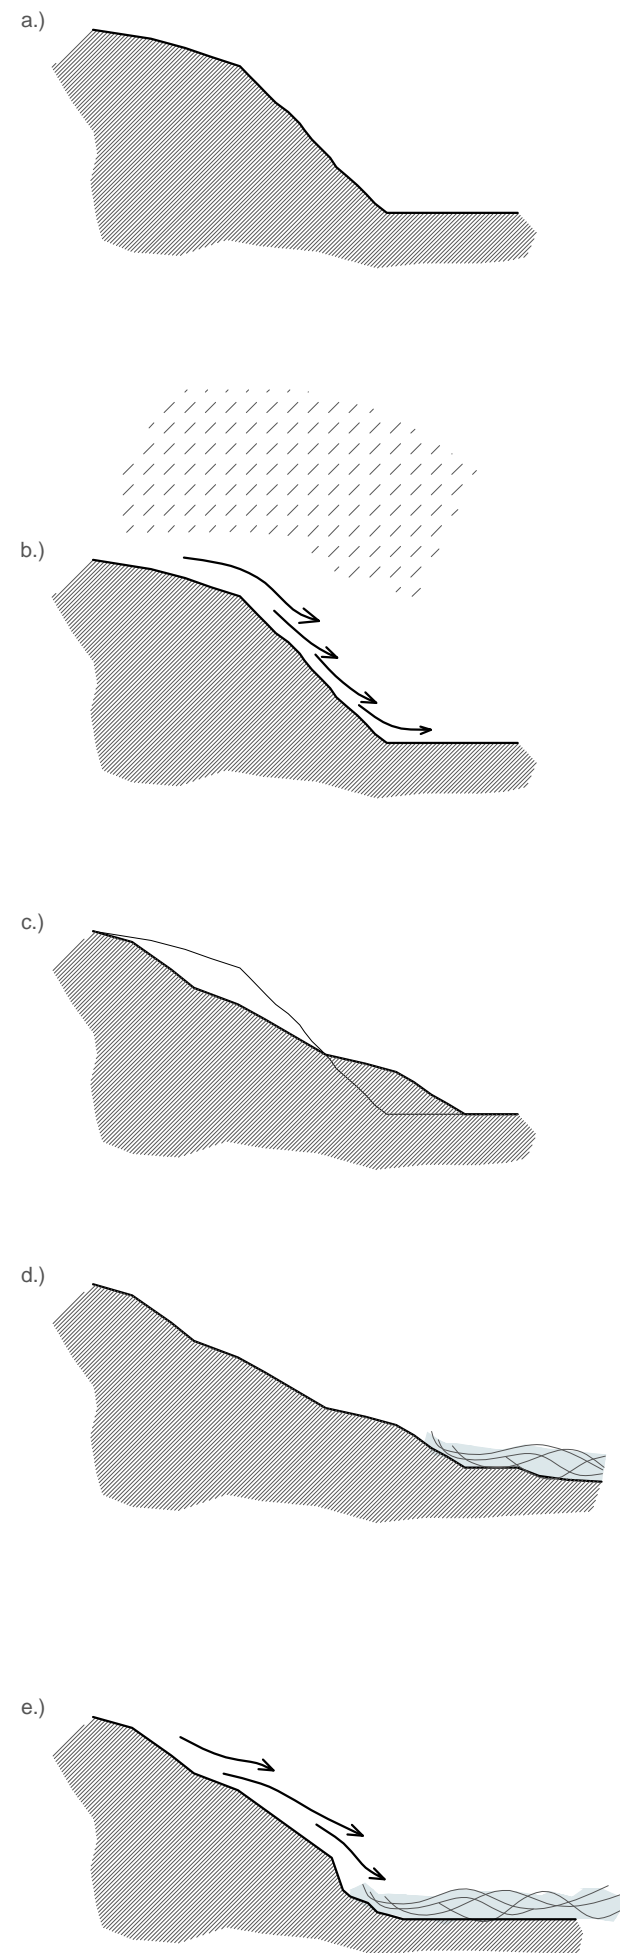
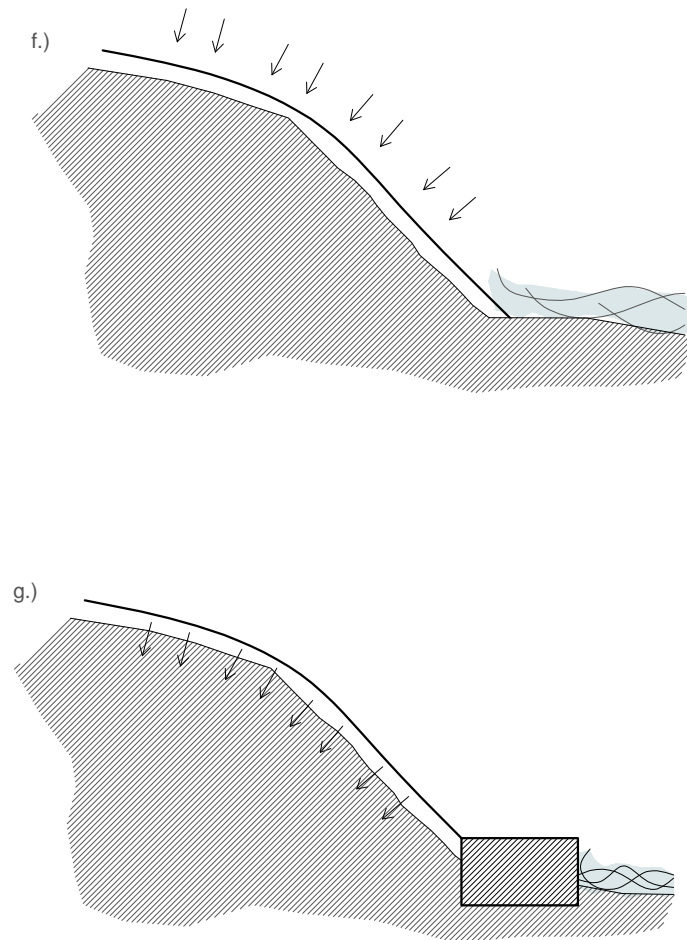
sl. 11  
Grafički prikaz procesa  
osipanja flišne naslage.

a.)  
Flišne stijene su stabilne i čvrste, moguće je formiranje strmih pokosa.

b.)  
Utjecajem atmosferilija na površinskom sloju dolazi do rastrožbe stijena, te se one mrve i osipaju.

c.)  
Pokos postaje nestabilan i urušava se dok ne postigne kut nagiba pod kojim je stabilan.

d.)  
Kada se pokos nalazi uz more, voda ispire donji dio pokosa, te on opet postaje prestrm i urušava se.

e.)  
Da bi se pokos stabilizirao potrebno je zaštititi površinski sloj od utjecaja atmosferilija.

f.)  
Da bi se spriječilo ispiranje donjeg djela pokosa od strane mora potrebno je onemogućiti izravni kontakt mora i pokosa.

U srednjodalmatinskom području prevladava naslaga stjenske mase koja se naziva lapor (eocenski fliš) ili kako se u ovim krajevima popularno naziva tupina. Tupina je sama po sebi kompaktan, siguran i čvrst materijal. Tek u rasponu od nekoliko mjeseci do nekoliko godina, utjecajem atmosferilija (vode, sunca), tupina se u potpunosti raspada. Tada ona postaje nestabilna i može nastati klizište.

Utjecajem vode flišno tlo se pomalo ispire i pri strmim nagibima postaje nestabilno. Pri gubitku stabilnosti često dolazi do odrona tla. Navedeni proces se odvija dok tlo ne postigne određeni, blaži kut nagiba (cca.  $< 30^\circ$ ,  $35^\circ$ ) u kojem postaje stabilnije. Nekada proces može biti polagan, a u nekim situacijama nepredviđeno brz i opasan. Prilikom obilnijih padalina vidljiv je razoran učinak odrona tla.

Kada su u pitanju pokosi uz more ili rijeke situacija se dodatno komplicira. U tom slučaju more konstantno ispire nanos u dnu pokosa, te tako onemogućava postizanje idealnog nagiba, a samim time i postizanje stabilnosti tla. Na taj način proces osipavanja i ispiranja tla se događa u nedogled, pri čemu se granica kopna i mora sve više pomiče na štetu kopna.

Da bi se osiguralo pokos potrebno je vanjsku površinu zaštititi od atmosferskih utjecaja. Potrebno ju je "plombirati" tako da se onemogući ispiranje i klizanje tla, te da se na taj način kompletan volumen poveže i učini stabilnijim. Ujedno je važno da se omogući nesmetan protok vode iz tla kako ona ne bi stvarala pritisak prema van.

Nadalje, da bi se spriječilo ispiranje tla od strane mora, potrebno je spriječiti izravni kontakt mora i dna pokosa.

Riješenje za taj problem može biti nekakva čvrsta stijenka na mjestu kontakta, npr. betonski blokovi, zidovi ili nešto slično. Drugo rješenje može biti nasipanje širokog pojasa plaža kako bi se spriječilo kontakt sa strmim dijelom pokosa.

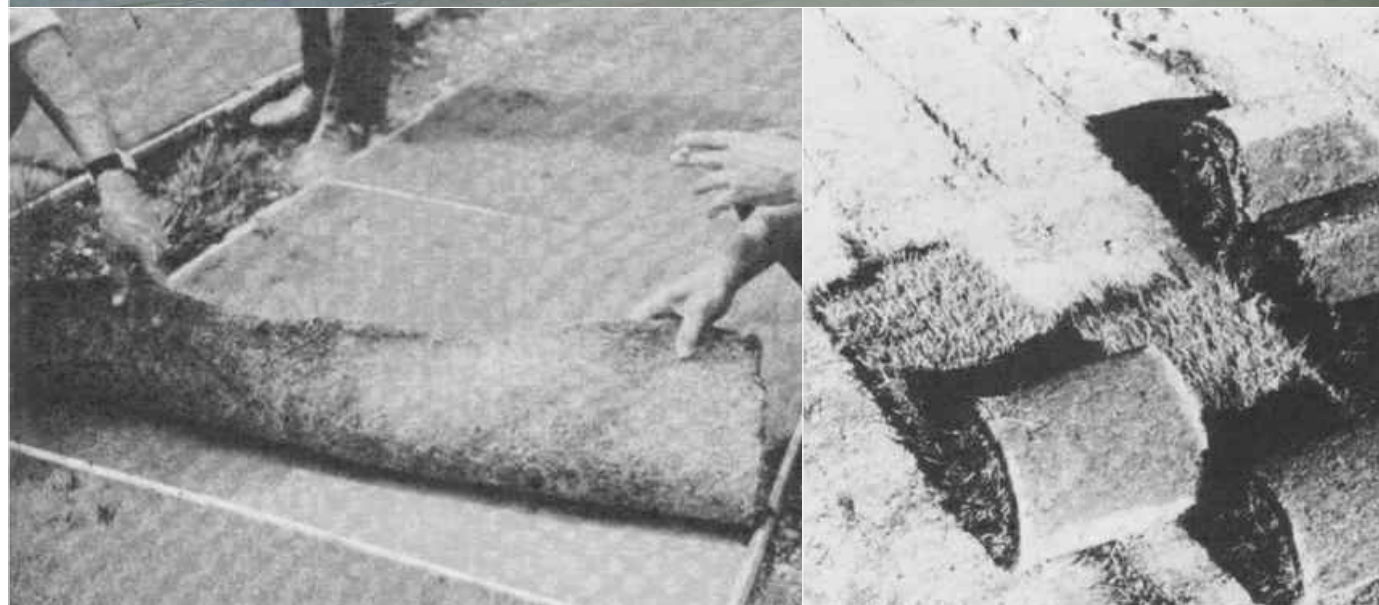
sl.13.,lijevo,  
Zaštita pokosa primjenom busenja

sl. 14., desno  
Zaštita pokosa primjenom busenja u rolama

### Zaštita pokosa primjenom busenja i busenja u rolama

Primjenjuje se u slučajevima kada preko pokosa dolazi do protoka većih količina oborinskih voda koje onemogućavaju da se posijana vegetacija primi. Iz tog razloga na lice mjesta se donose gotovi buseni trave koji se postavljaju u formi šahovskog polja ili gotove trake trave u rolama. Veličina busenja površinski iznosi od 25 do 30 cm, debljine 7 cm. Role su široke od 0.3 do 2 m. Postavljaju se na predhodno postavljeno humusno tlo.

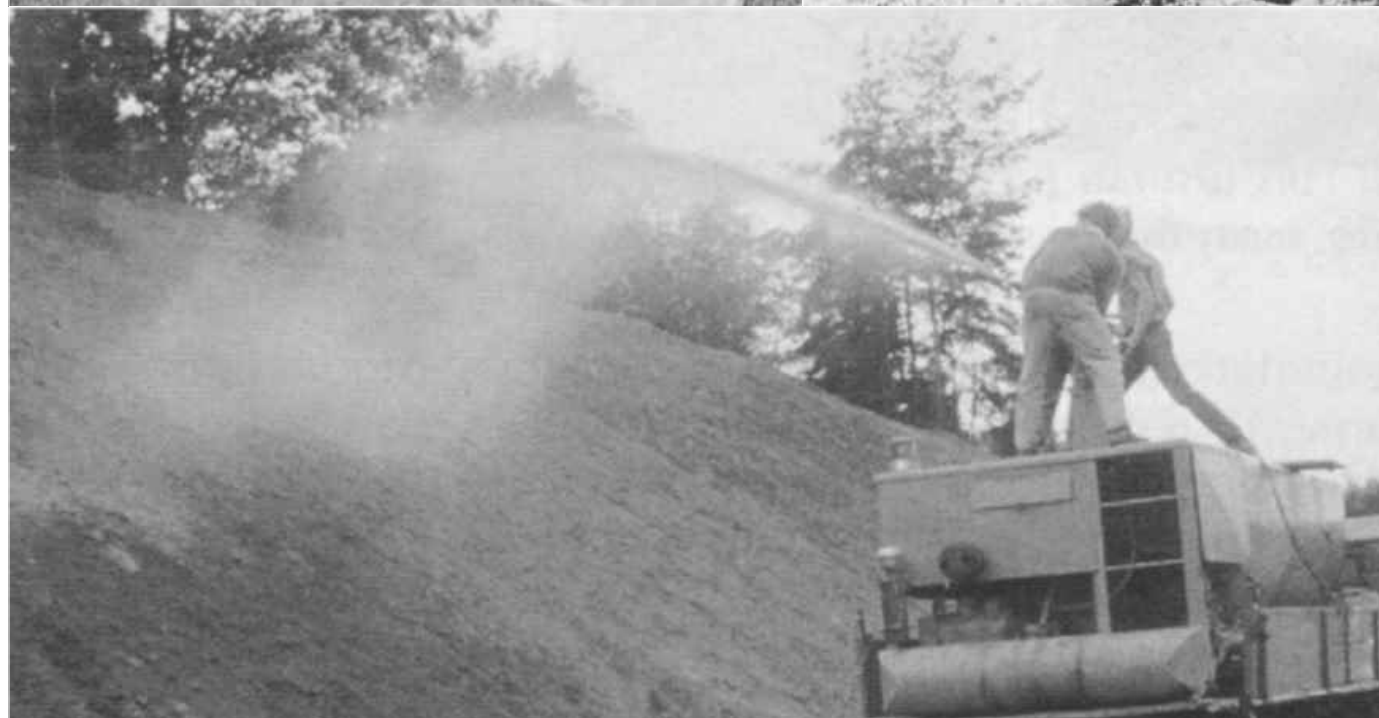
sl.15.  
Zaštita pokosa travnatim pokrivačem po sistemu hidrosjetve

### Zaštita pokosa travnatim pokrivačem sustavom hidrosjetve

Hidrosjetva je princip zaštite po kojem se djetelinske travne smjese, koje se miješaju sa visokomolekularnim polimernim emulzijama i vodom uz dodatak gnojiva i celuloze, prskaju po tlu na kojem nije vršena prethodna priprema. Hidrosjetva se provodi posebnim strojnim pumpama koje pod visokim tlakom prskaju masu.

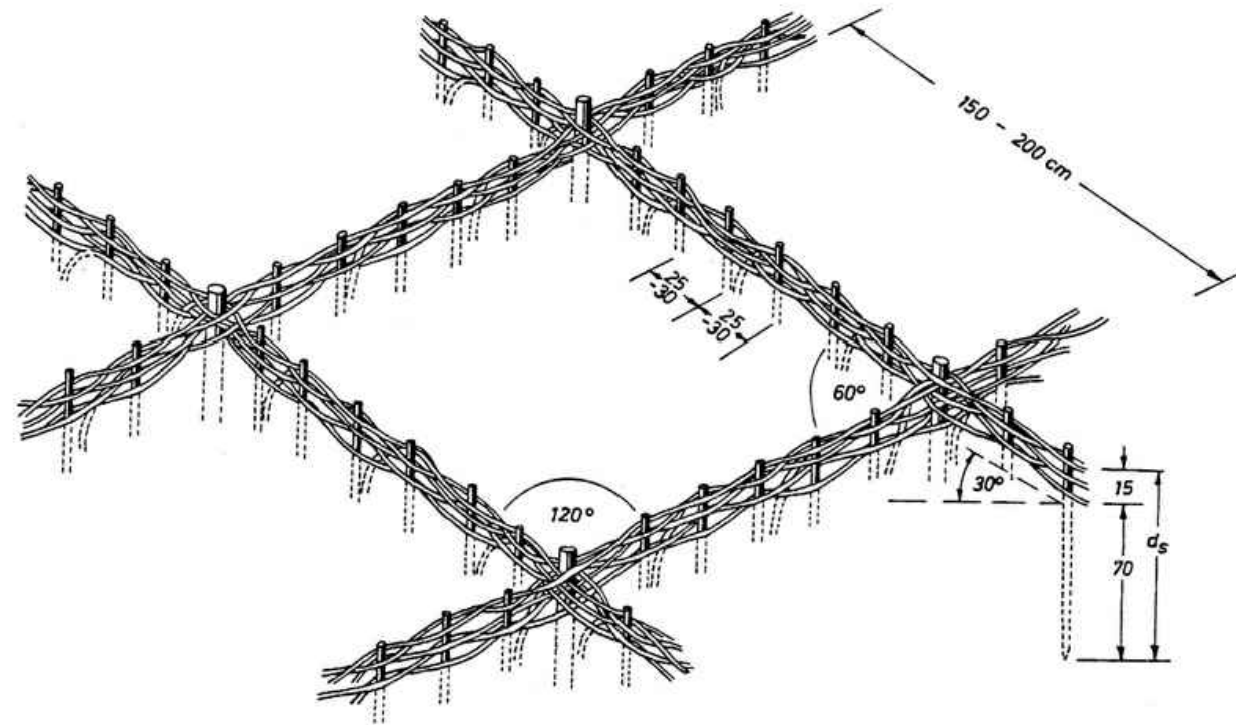
sl.16.  
Zaštita pokosa primjenom  
pletera

### Zaštita pokosa primjenom pletera

Pletiva od prirodnih materijala nekada su se češće koristila. Danas se više koriste geotekstilni materijali koji funkcioniraju na sličnom principu.

Osnova su vrbovi ili drugi kolci, debljine 20-50 mm i dužine 70-80 cm, oko kojih se pleće pruće od svježih vrbovih šiba. Kolci se postavljaju na razmaku od oko 50 cm. Pleter se postavlja koso na smjer toka vode kako bi zadržao humusno tlo i sjemenje koje se posipa po formiranoj mreži. Ispuna može biti busen, humus ili kamen.

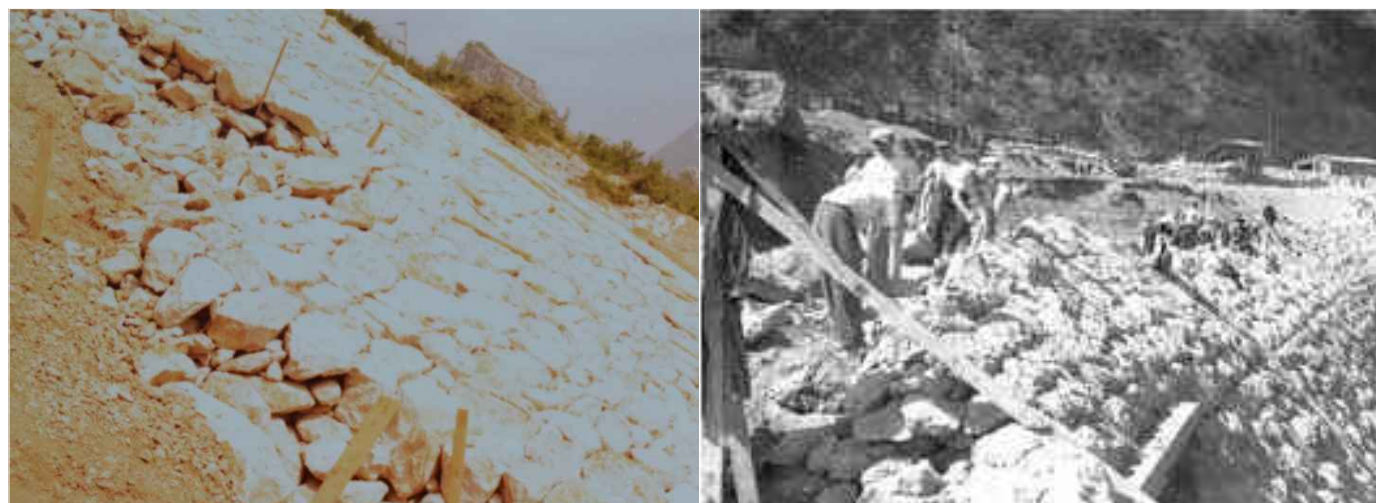
sl.19., sl.20.  
Izvedba slagane kamene obloge

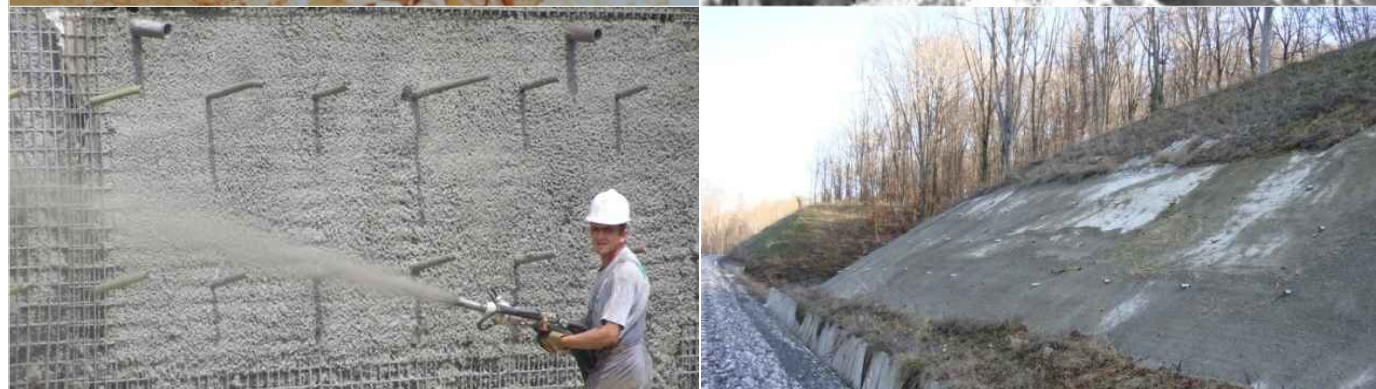
sl. 21., sl. 22.  
Zaštita pokosa torkretiranjem (mlazni beton)

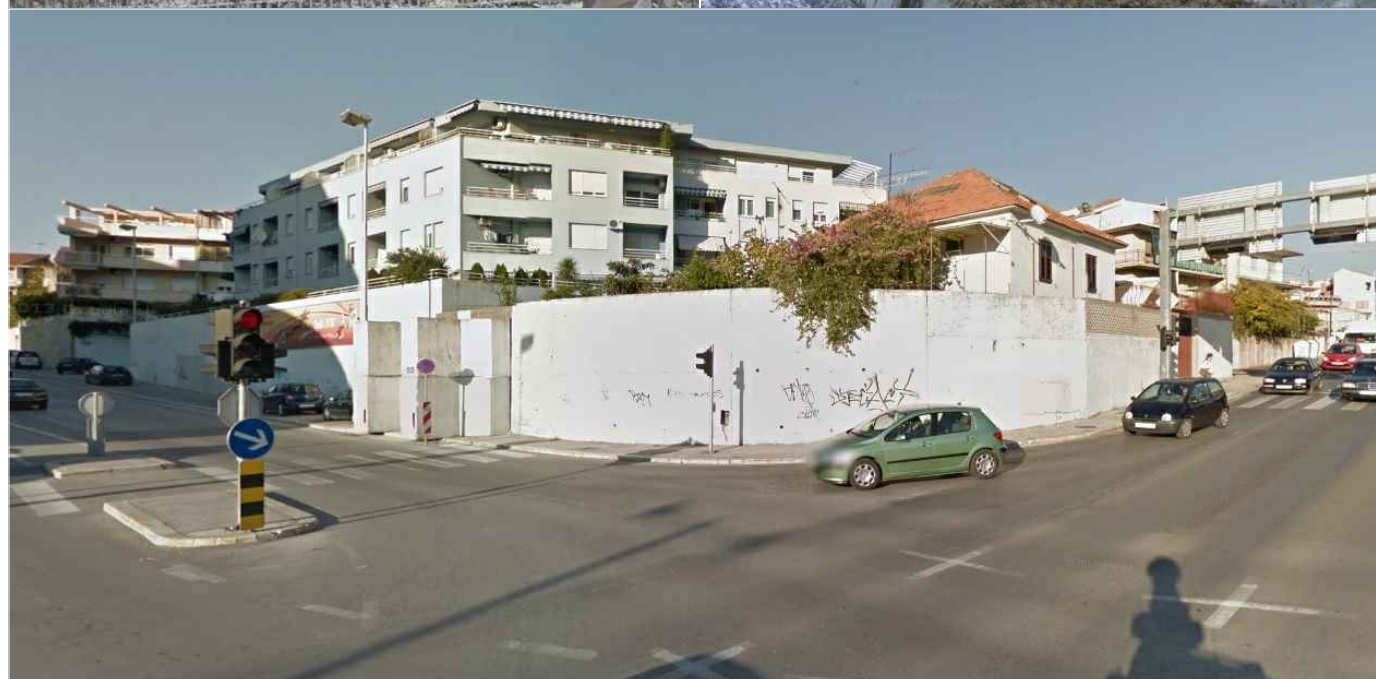
sl. 23.,  
potporni zid na Visokoj, Split

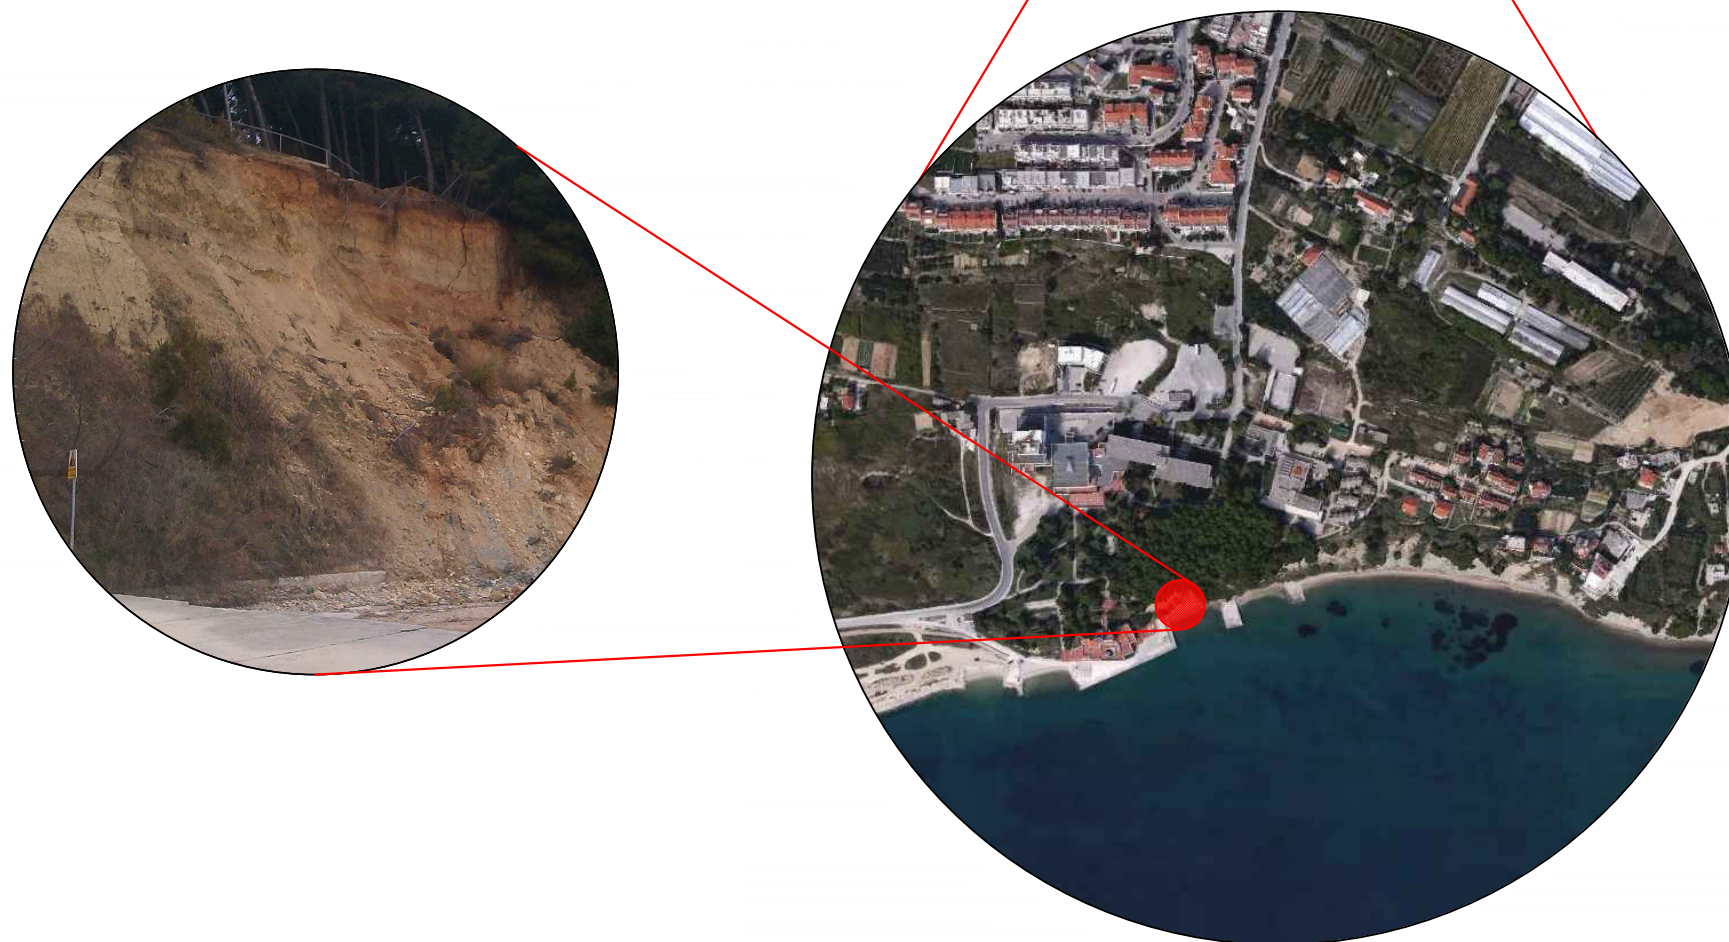
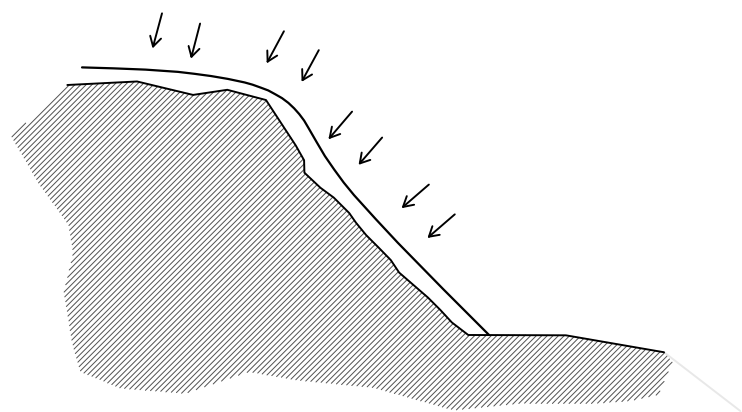
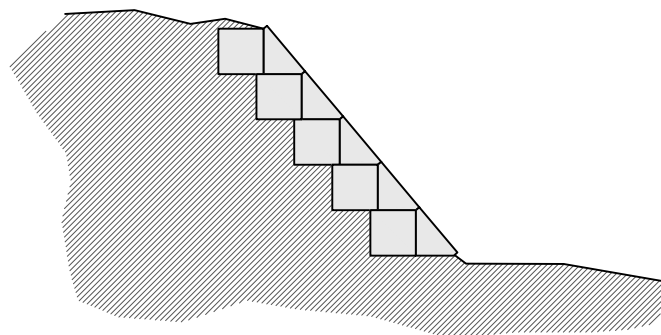
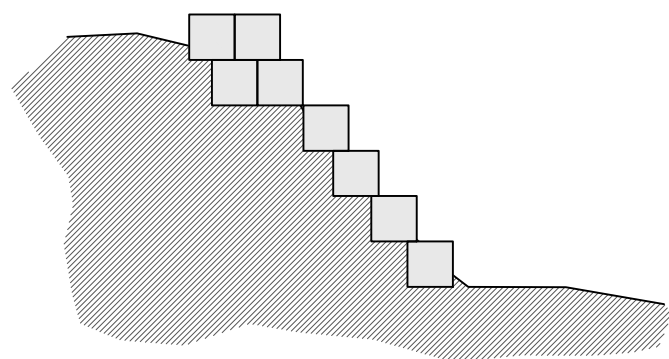
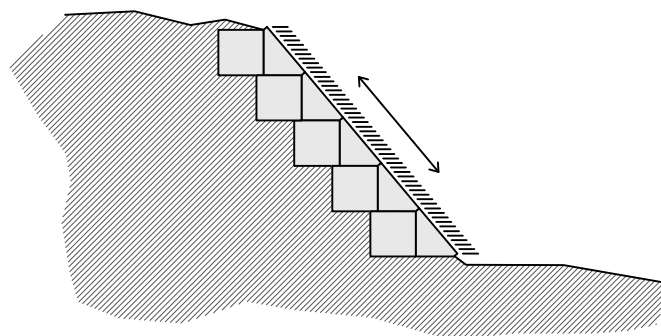
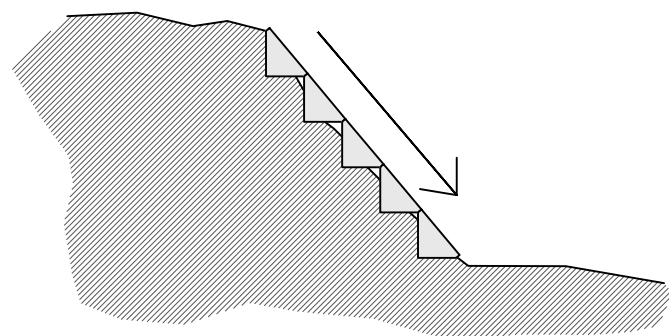
## 10. Koncept

- a.) Da bi se osiguralo pokos potrebno ga je površinski zaštititi "plombirati".
- b.) Polaganjem tipskih elemenata po površini postizemo kompaktnost pokosa.
- c.) Elementi koji svojim oblikom prate nagib i oslanjaju se jedni na druge, a ne samo na tlo, bolje prenose sile i na taj način stvaraju stabilniju opnu.
- d.) Korištenjem dovoljno velikih tipskih elemenata omogućava se naseljavanje postavljene strukture.
- e.) Stubište s vanjske strane strukture omogućava vezu između najgornje i najdonje kote pokosa. Stube koje se pružaju u diagonalnom smjeru imaju manji nagib.
- f.) Postavljanje prostorne rešetke obložene perforiranim limom stvara se zaštita od prekomjernog upada sunčeva svjetla. Navedeni nosač ujedno pridržava skale.
- g.) Podesti na kojima se predviđa veća koncentracija kretanja i zadržavanja proširuju se na način da izbijaju van prostorne rešetke.

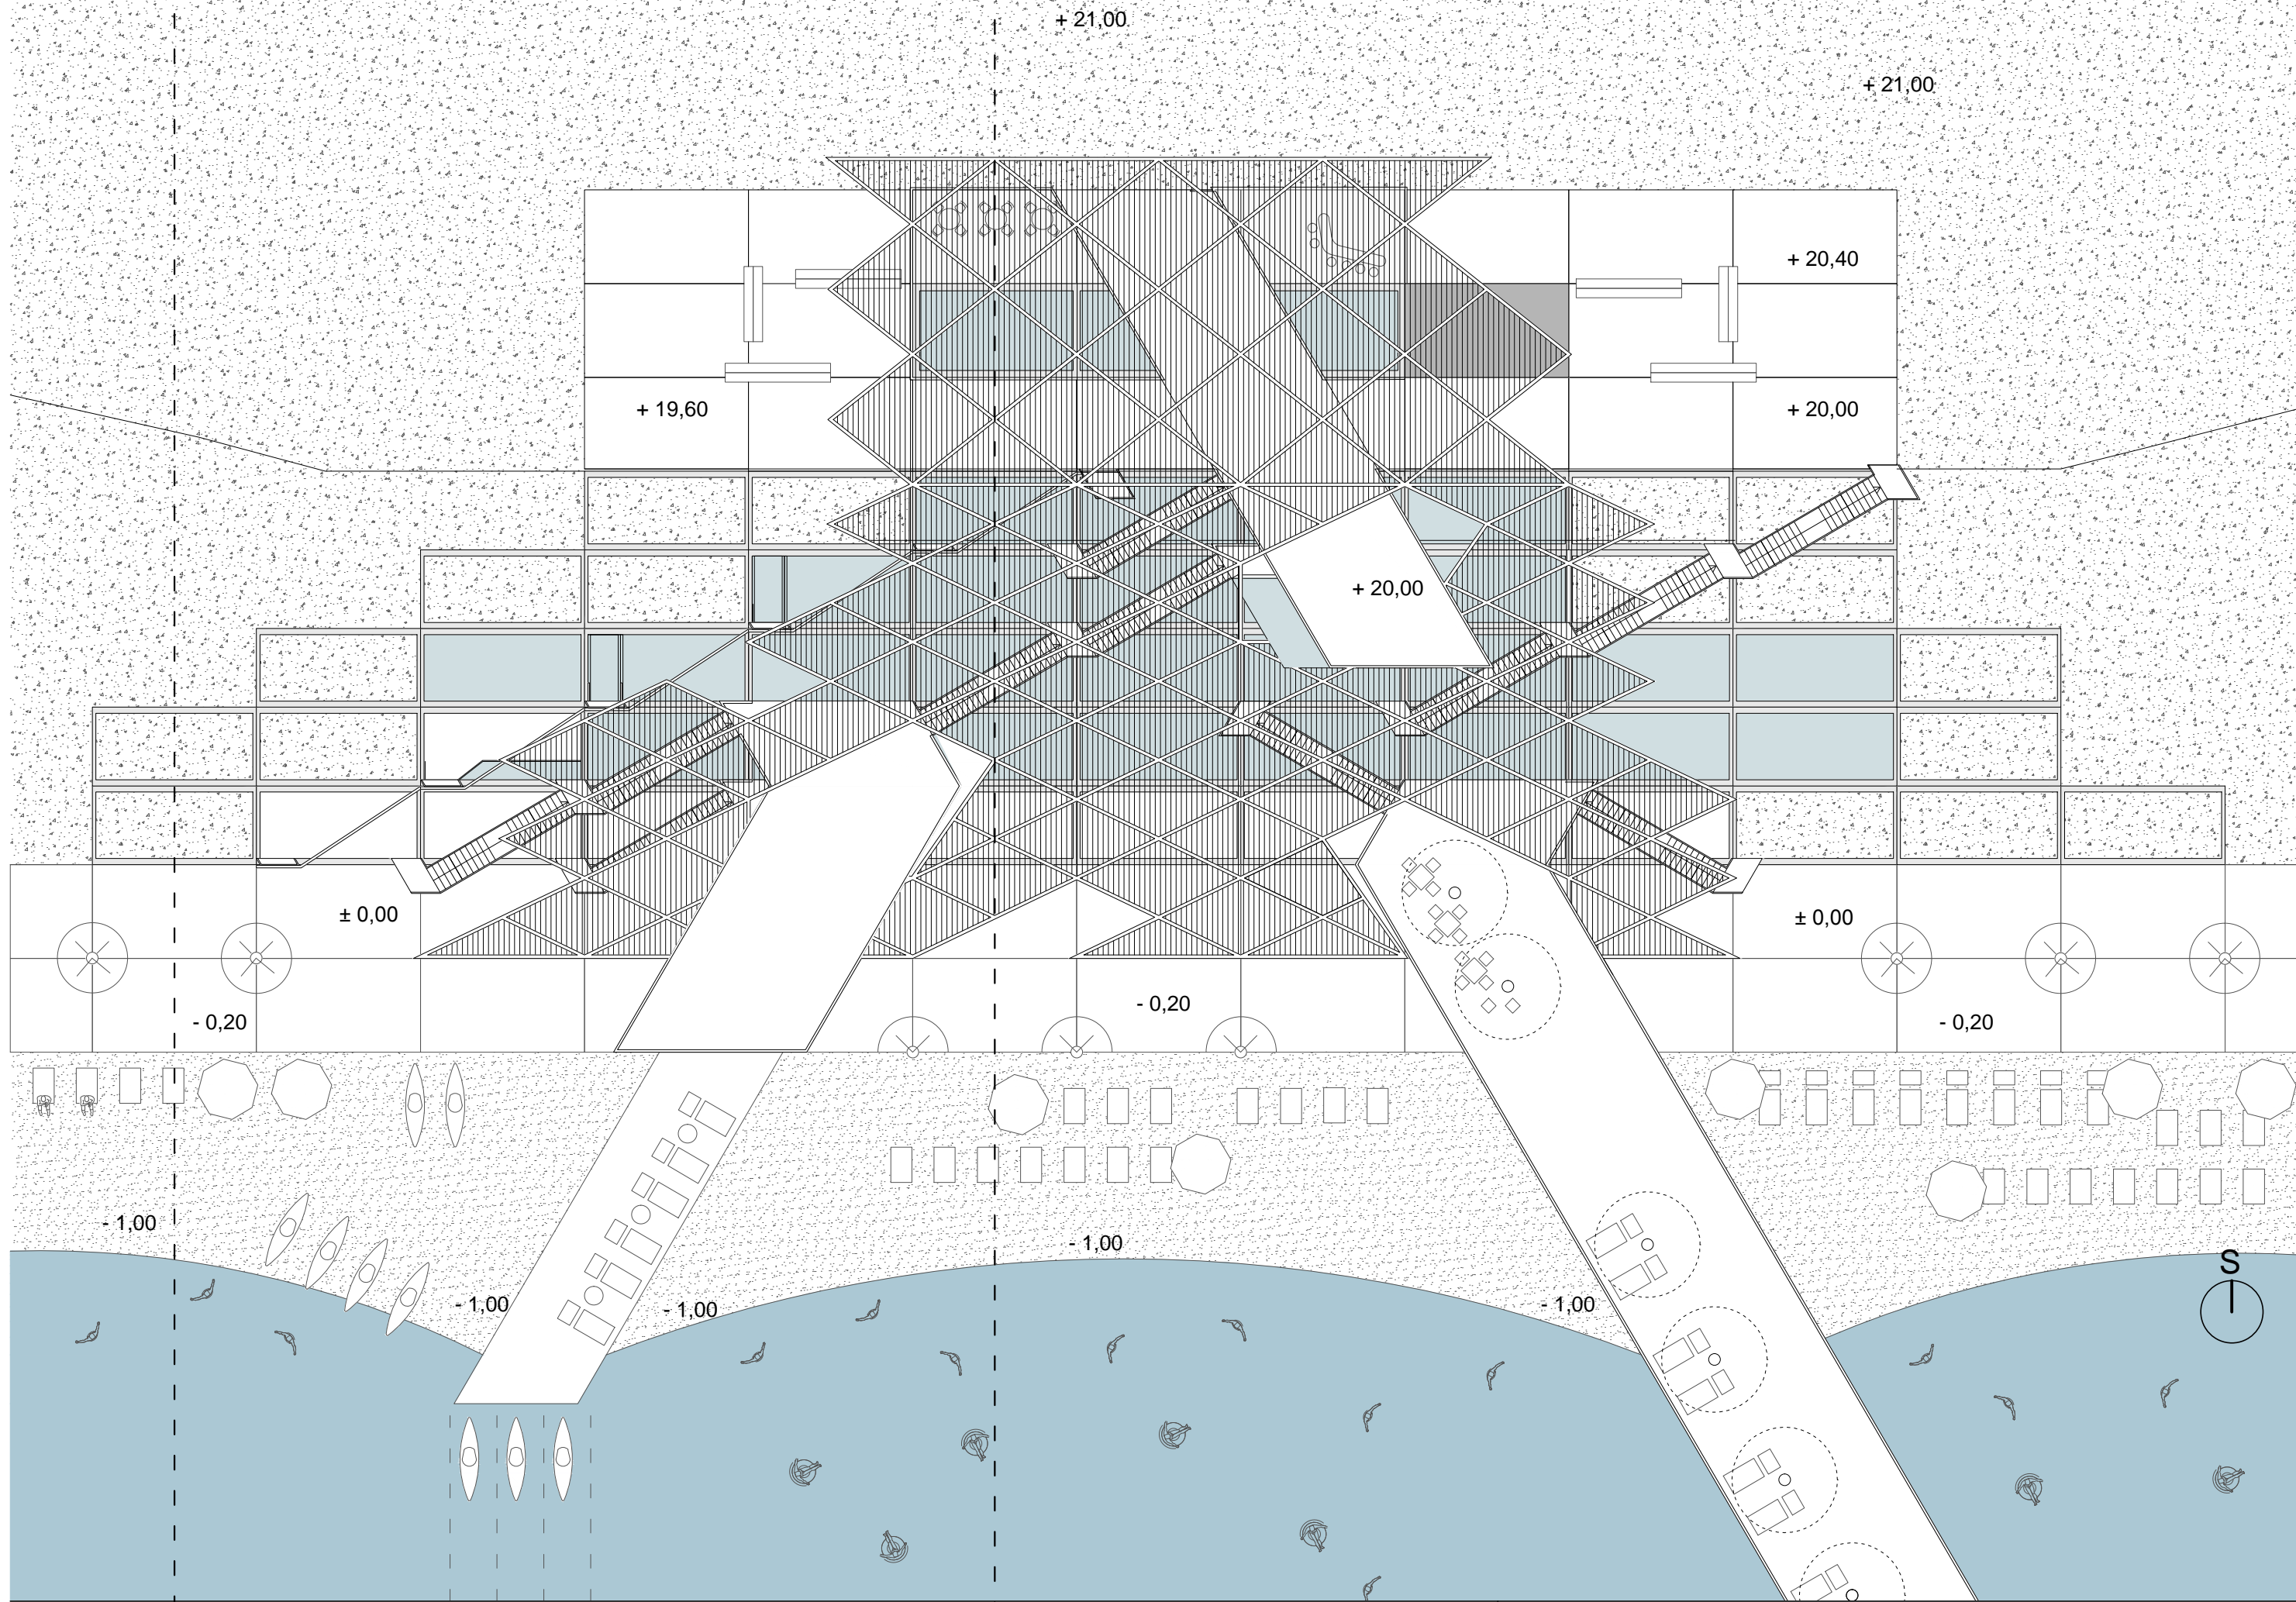
Krovni tlocrt Mj.1:250

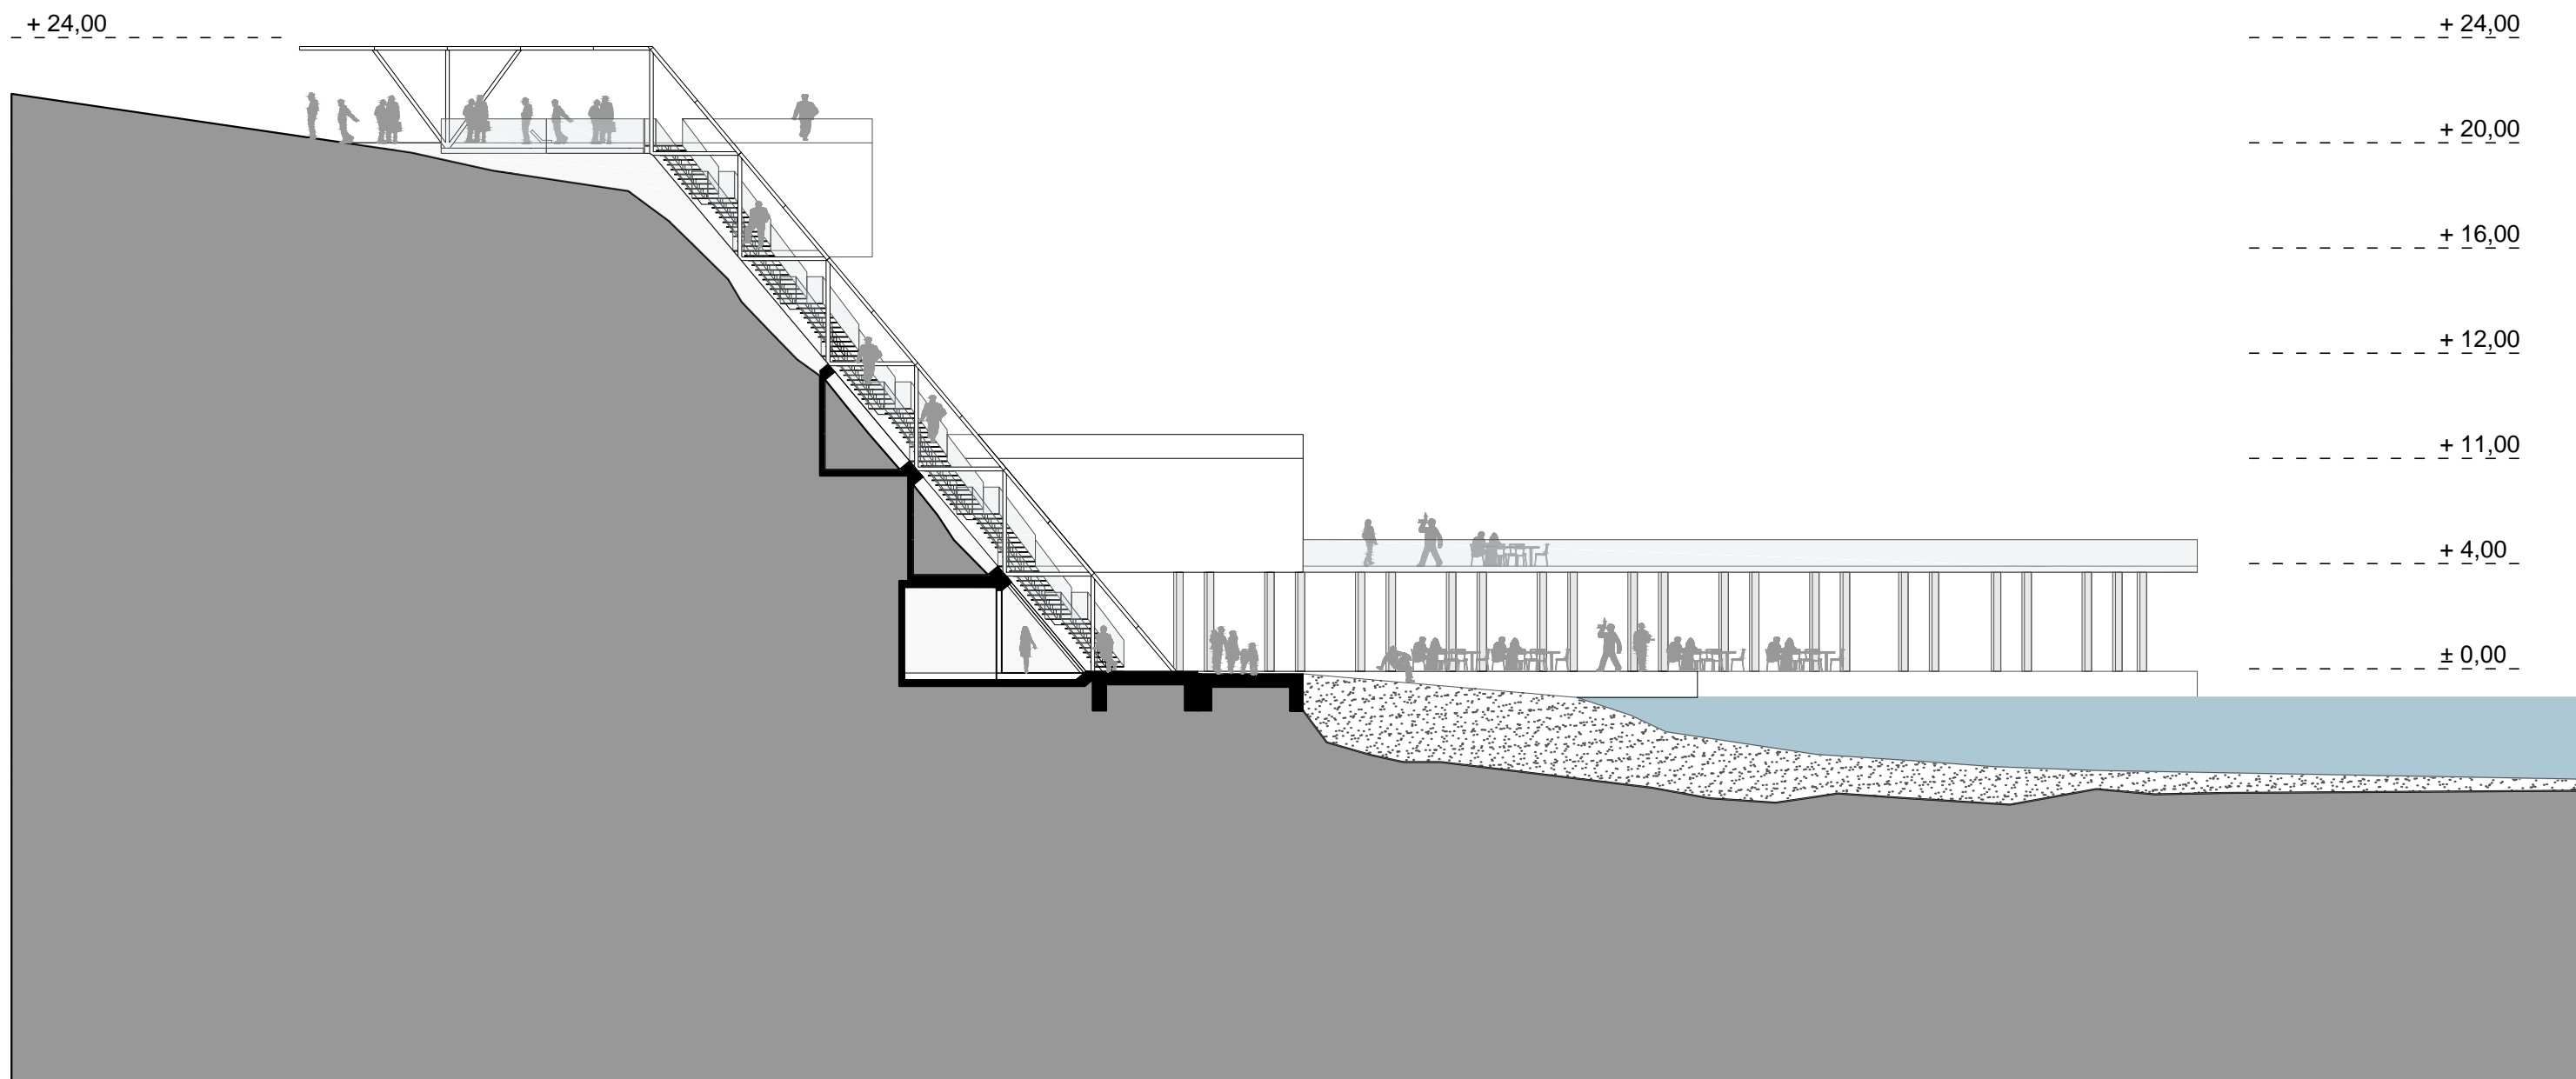
presjek A - A Mj.1:250 0 5 10 15 10 m

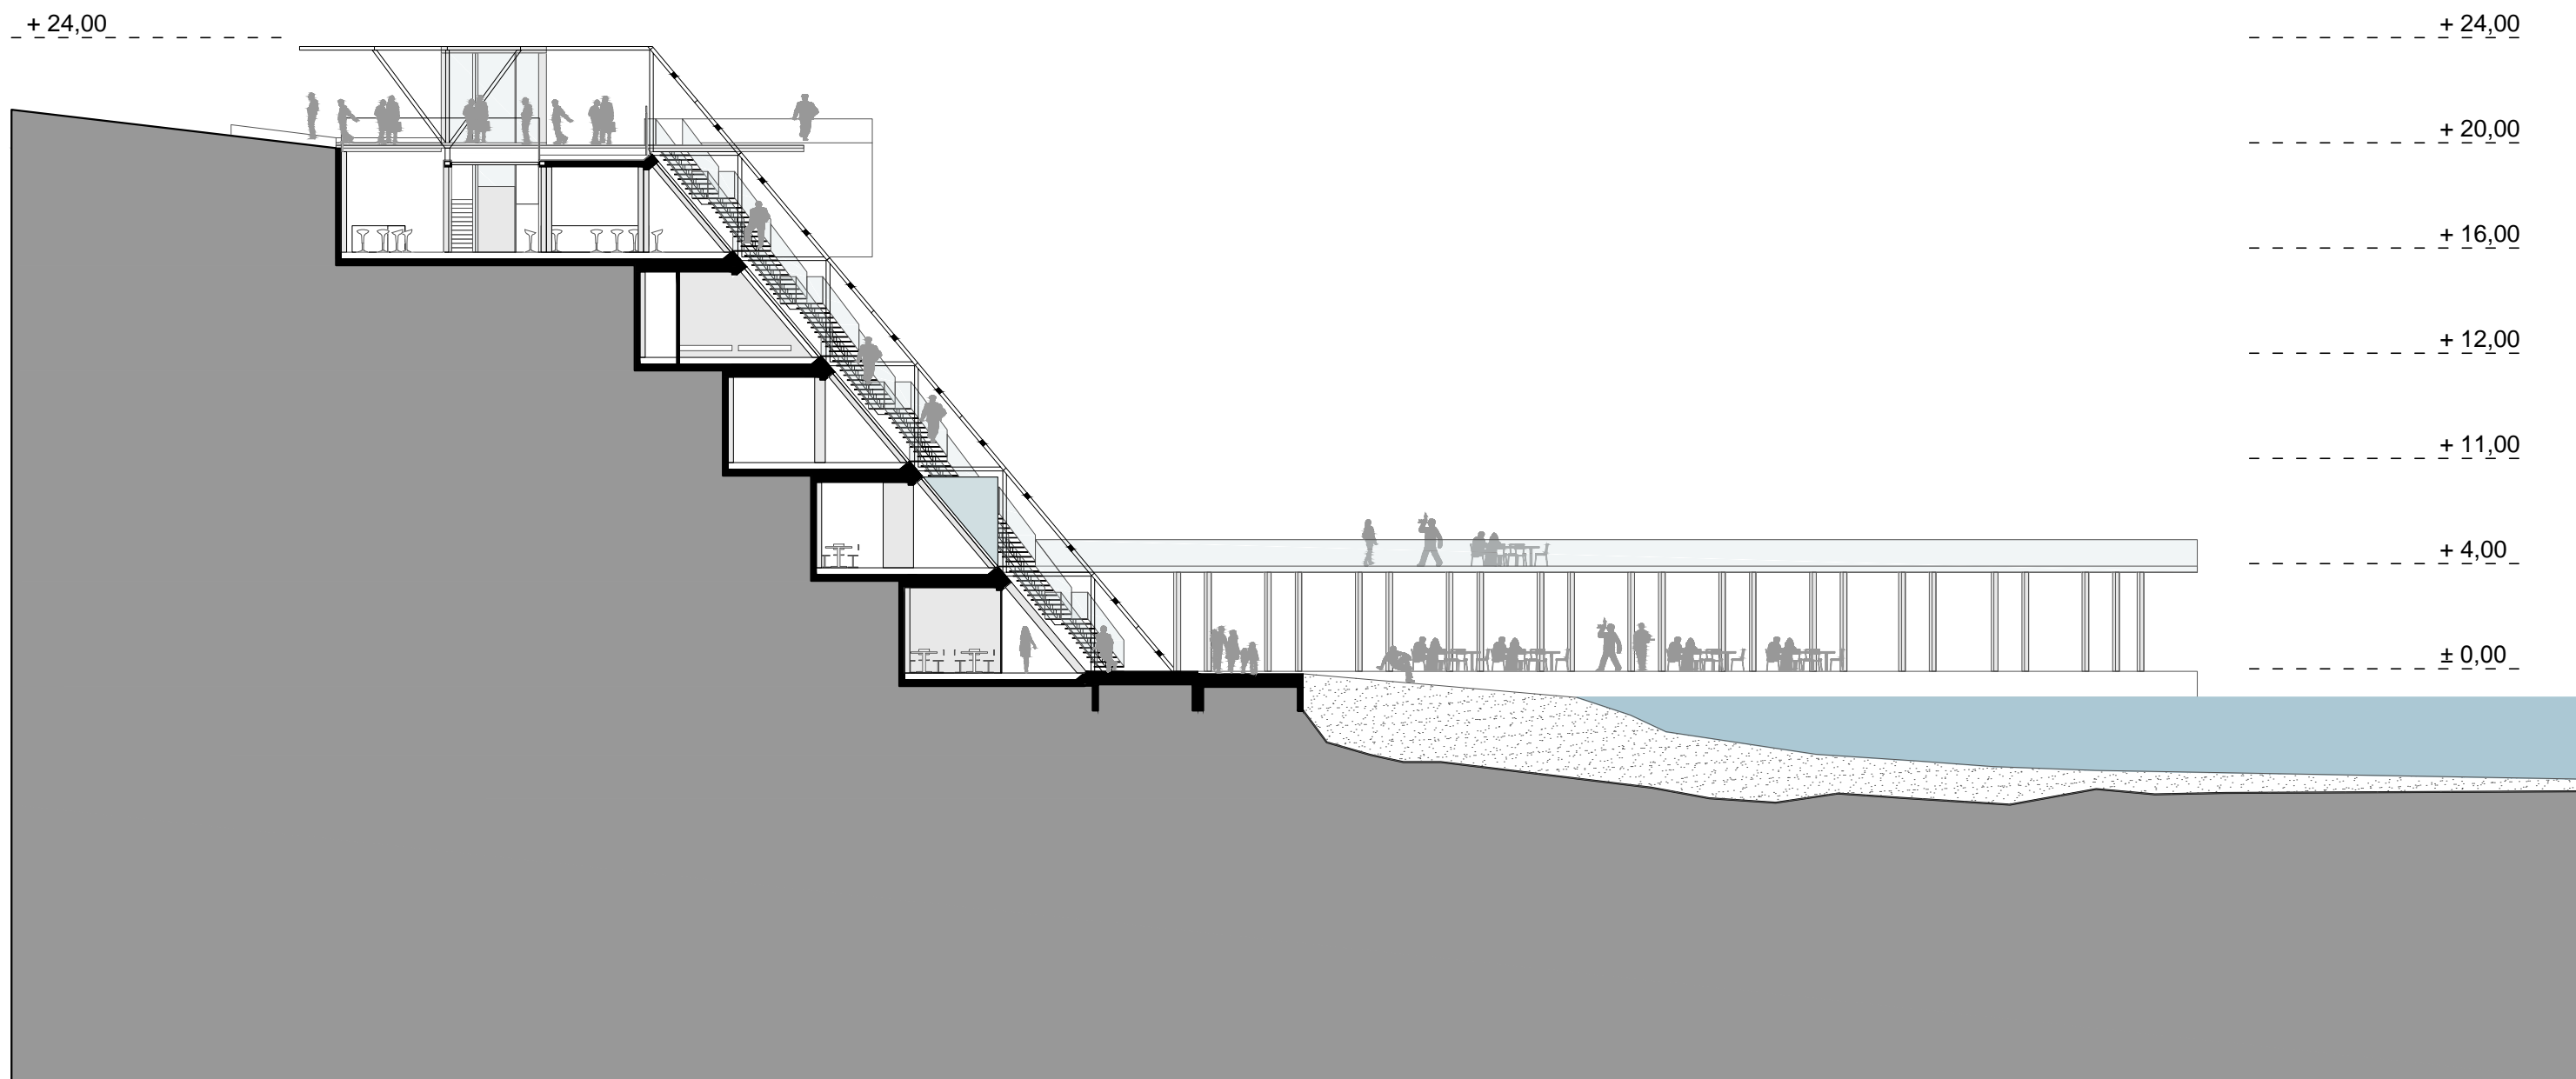
presjek B - B Mj.1:250 0 5 10 15 10 m
