# Titanic 2.0 : potporna struktura kao naseljivi objekt

**Potporna struktura kao naseljivi objekt**

**Osiguravanje pokosa**

DIPLOMSKI RAD

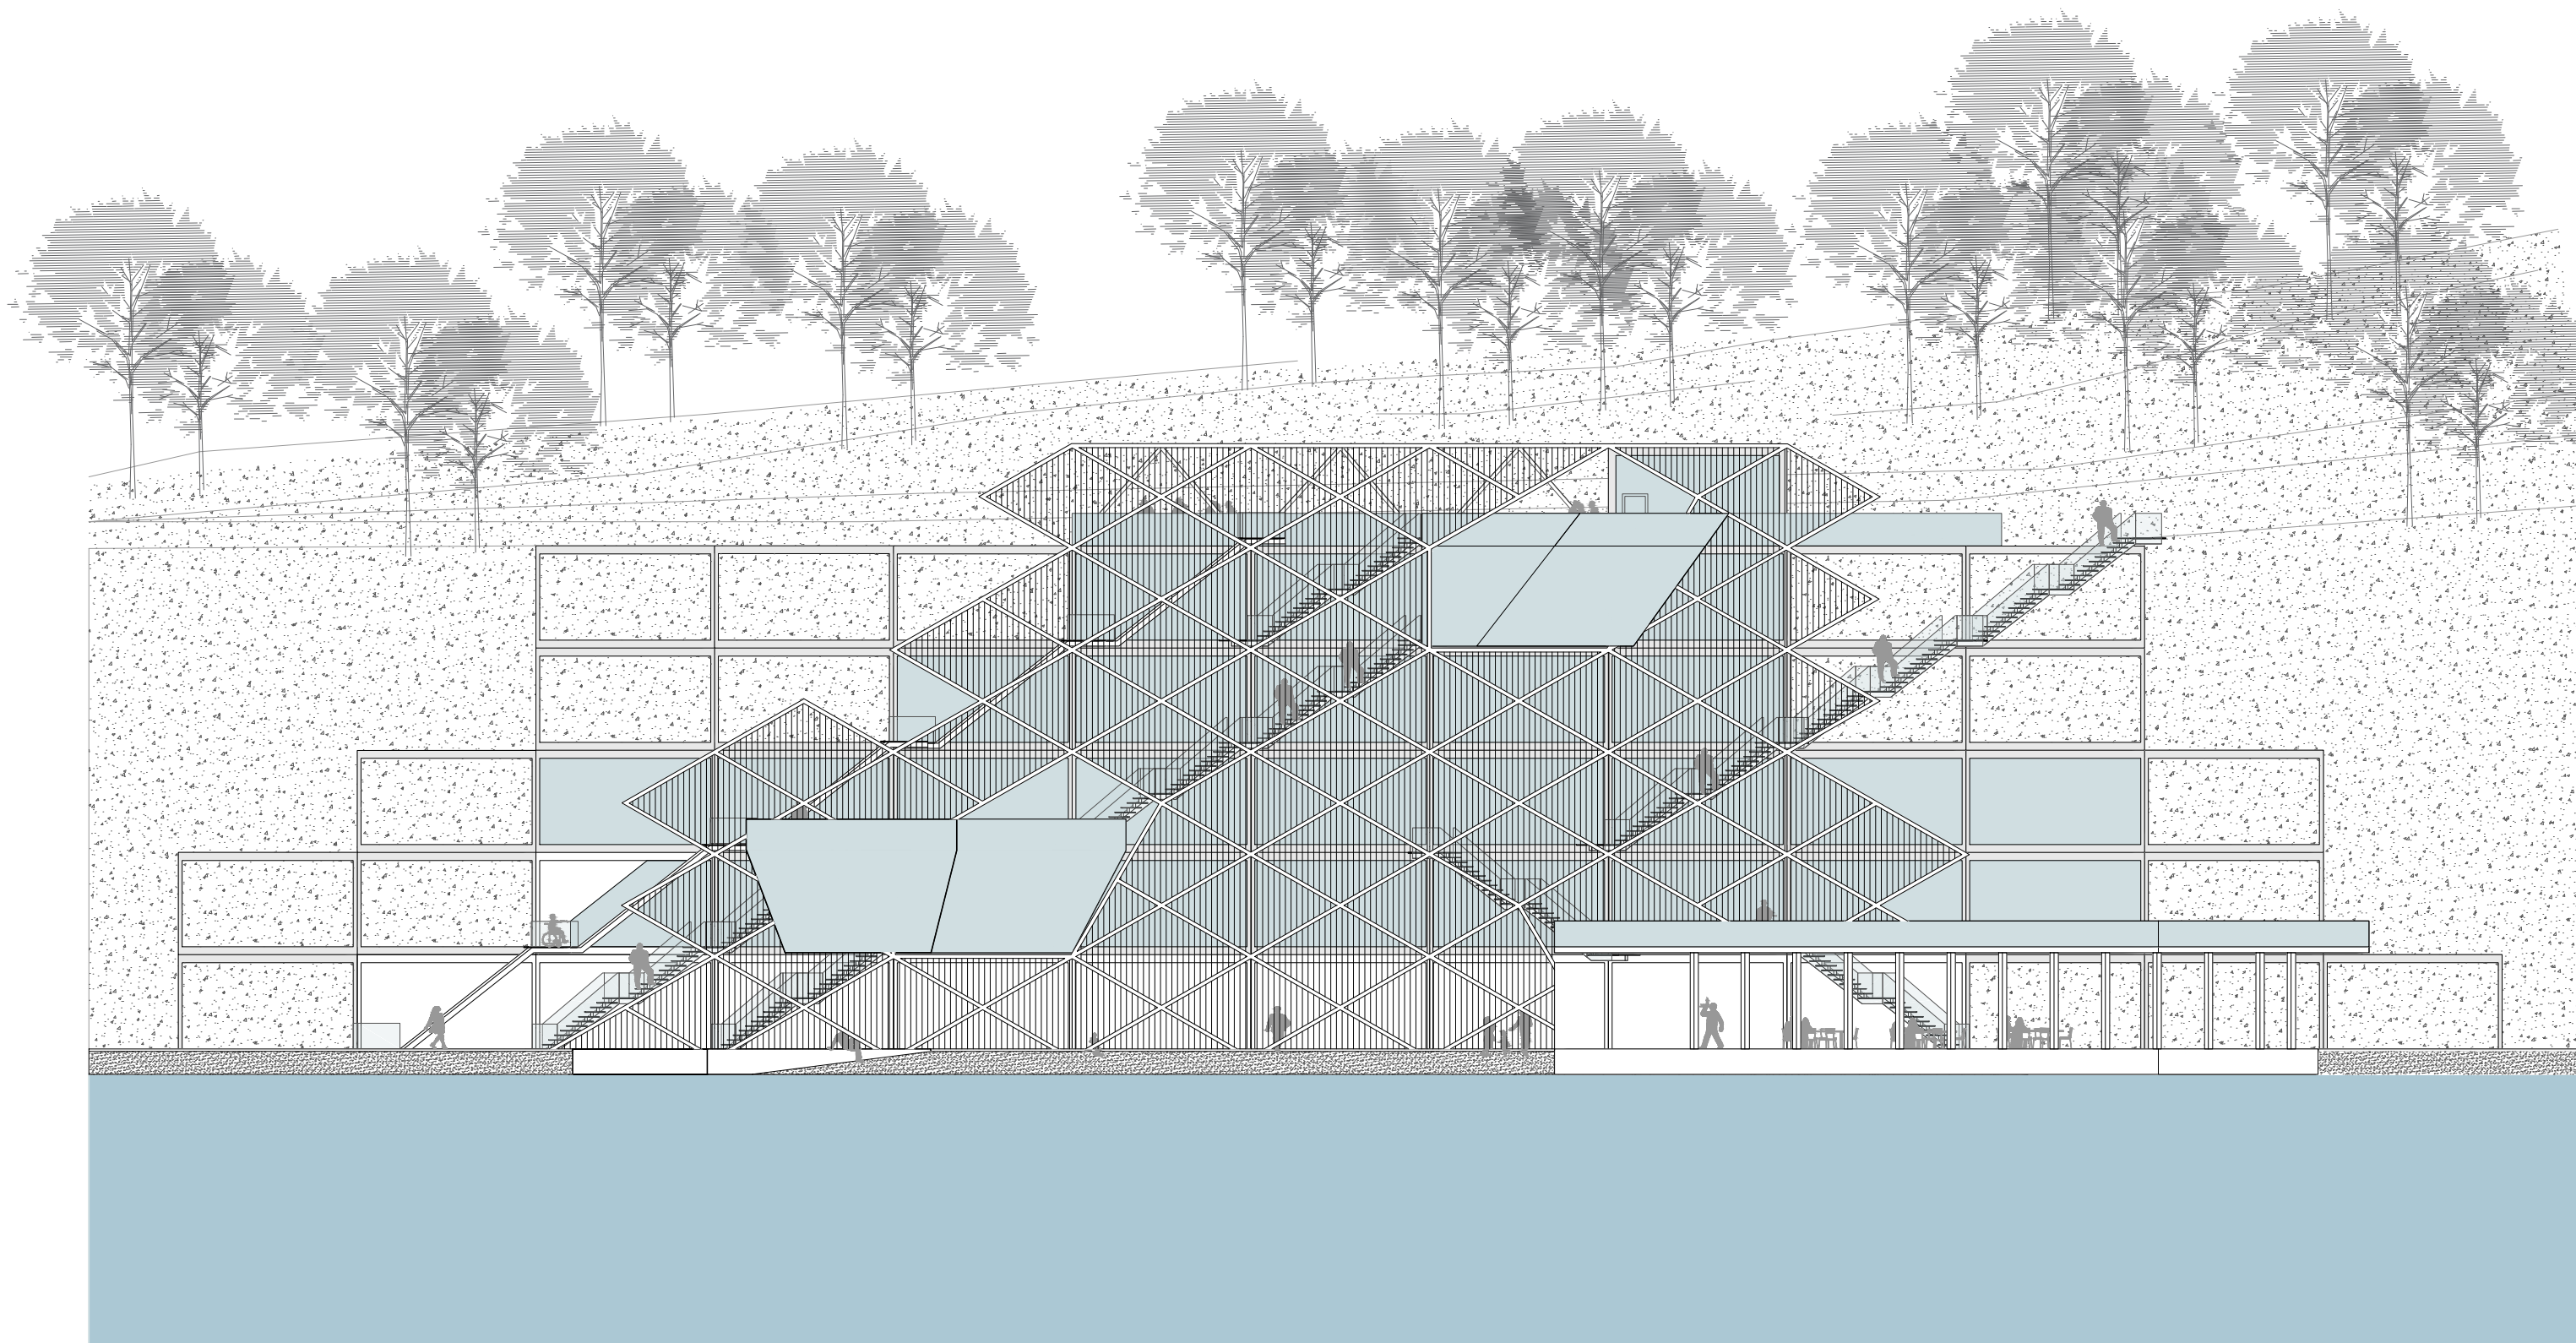
južno pročelje Mj.1:250 0 5 10 15 10 m

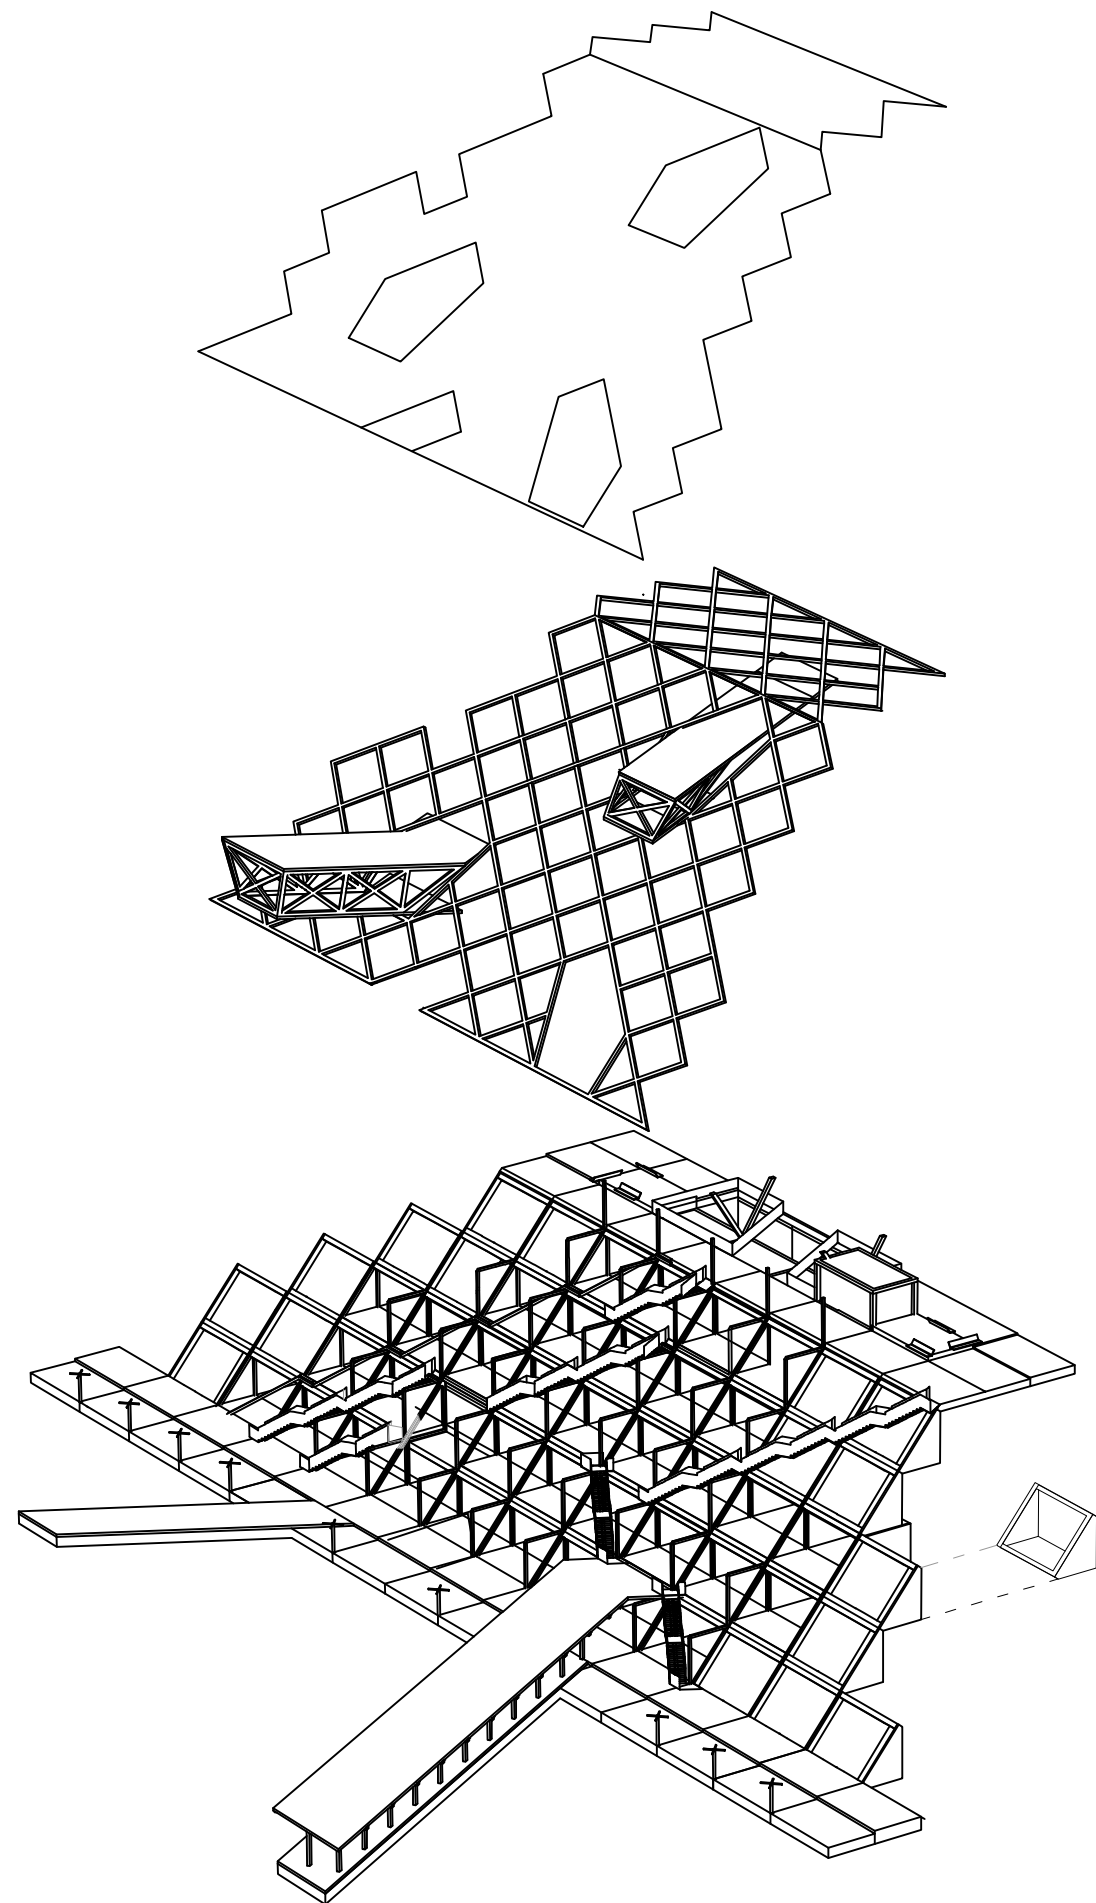
zaštita od sunca,  
perforirani lim

čelična rešetka

tipski,  
betonski element
