# Prilog izučavanju hidrologije Skradinskog buka na rijeci Krki

*Source / Izvornik:* **Hrvatske vode : časopis za vodno gospodarstvo, 2017, 25, 27 - 36**

# PRILOG IZUČAVANJU HIDROLOGIJE SKRADINSKOG BUKA NA RIJECI KRKI

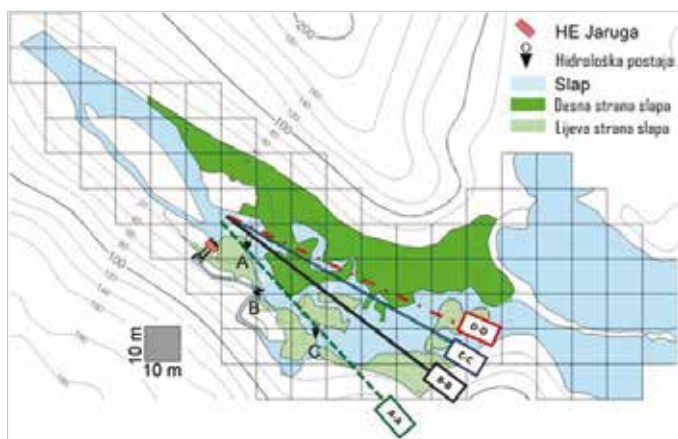
Slika 1: Situacija SB-a na kojoj su naznačeni položaji: hidroloških postaja Nacionalni park (A), Skradinski buk gornji (C) i zahvat vode za HE Jaruga (B), položaj HE Jaruga, 4 poprečna presjeka (A-A; B-B; C-C; D-D)

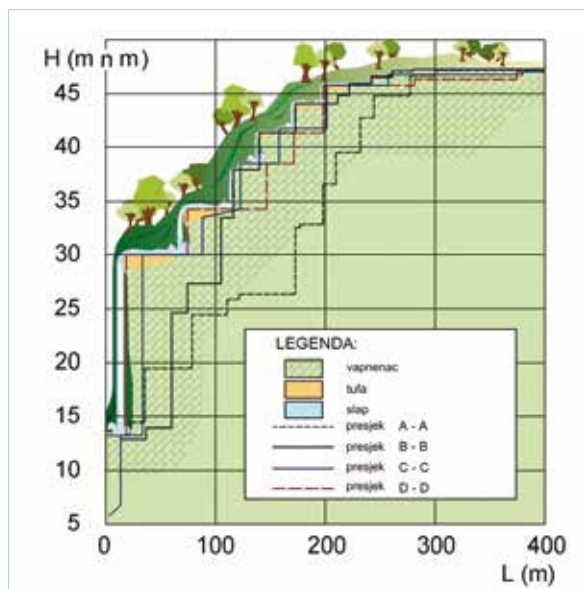
Slika 2: Četiri poprečna presjeka (A-A; B-B; C-C; D-D) kroz Skradinski buk čiji su položaji prikazani na situaciji na slici 1

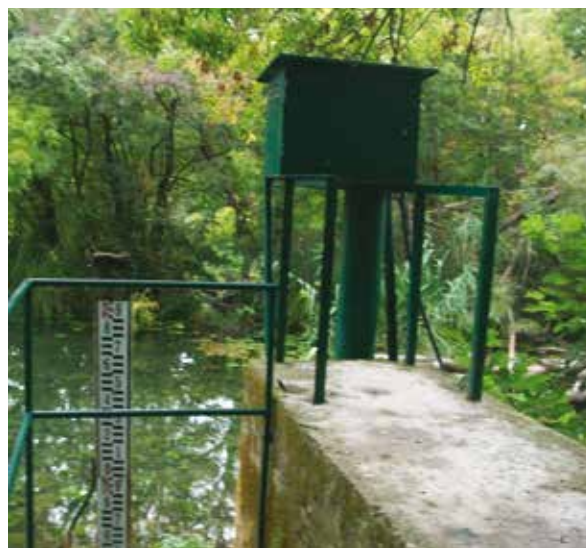
Slika 3: Limnigraf vodomjerne postaje Skradinski buk gornji snimljen 6. listopada 2015. (snimila: T. Roje-Bonacci)

U radu će se analizirati ponašanje vodostaja i protoka mjerenih na sljedeće dvije vodomjerne postaje: (1) Skradinski buk gornji (fotografija na slici 3); (2) Nacionalni park (fotografija na slici 4).

Od 1935. godine postaja Skradinski buk gornji se nalazila na lijevoj obali Krke, uzvodno od buka. Vodokaz je bio drveni, vertikalni, raspona 0–300 cm, kota nule je "0"=45,49 m n. m. Nakon Drugog svjetskog rata, dana 03. travnja 1946. postavljena je nova, vertikalna, jednodijelna

vodokazna ploča raspona od 0 do 200 cm, izrađena od lijevanog željeza, pričvršćena na hrastovom pilotu, okrenuta prema lijevoj obali. Kota nule postavljena je na visinu kote nule ranijeg vodokaza. Lokacija stanice je oko 300 m uzvodno od slapova Krke. Dana 2. lipnja 1959. uz vodokaz je postavljen i limnigraf otočnog tipa. Kontrolnim nivelmanom dana 20. prosinca 1975. korigirana je kota nule vodokaza na vrijednost koja je i danas aktualna te iznosi "0"=45,40 m n.m. Dana 18. prosinca 2007. postavljen je elektronski limnigraf OTT-Thalimedes te je uspostavljena daljinska dojava vodostaja.

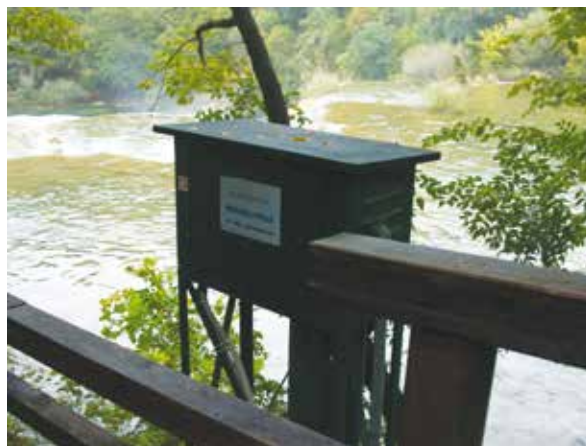
Slika 4: Limnigraf vodomjerne postaje Nacionalni park snimljen 6. listopada 2015. (snimila: T. Roje-Bonacci)

Dana 8. lipnja 1989. uspostavljena je limnigrafska postaja Nacionalni park na najvećem slapu SB-a, oko 1 km nizvodno od postaje Skradinski buk gornji. Ova limnigrafska postaja bilježi svaku promjenu dotoka na slap koja nastaje uslijed uzvodnog uzimanja vode za HE "Jaruga" kao i uzvodnog uzimanja vode za vodovod grada Šibenika. Dana 25. srpnja 2007. izvršen je kontrolni nivelman te je izmjerena današnja vrijednost kote nule koja iznosi "0"=12,624 m n.m. Dana 3. rujna 2009. uspostavljena je daljinska dojava vodostaja.

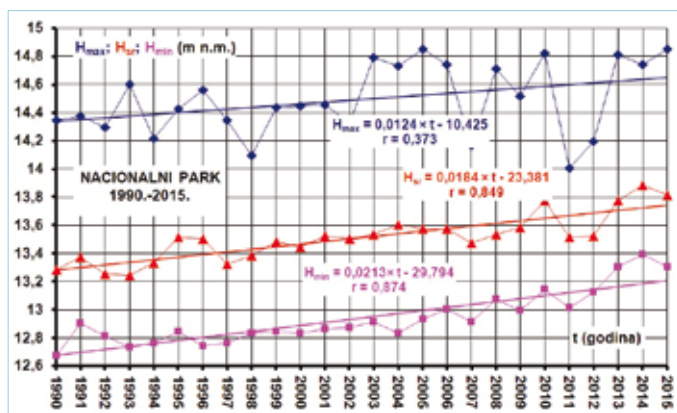
Na slici 6 grafički su prikazana tri niza karakterističnih godišnjih vodostaja (minimalnih, srednjih i maksimalnih) izmjerenih na postaji Nacionalni park u razdoblju 1990.-2015. Na istoj su slici ucrtane i linije linearnih trendova kao i njihovi analitički izrazi (pravci regresije dobiveni teorijom najmanjih kvadrata) te vrijednosti koeficijenta linearne korelacije,  $r$ . Kod sva tri analizirana vremenska niza uočava se postojanje trenda porasta. Sva tri trenda su izraženija nego kod uzvodne postaje Skradinski buk gornji. Koeficijenti linearne korelacije u slučajevima nizova minimalnih i srednjih godišnjih vodostaja značajni su i vrlo visoki te prelaze vrijednost od  $r=0,8$ . Na profilu Nacionalni park u razdoblju 1990.-2015. raspon između minimalnog i maksimalnog vodostaja iznosio je 2,80 m, s tim da je minimalni vodostaj bio 12,67 m n.m. (1990.), a maksimalni 14,85 m n.m. (2005.). Srednji godišnji vodostaji kretali su se od minimalnog 13,24 m n.m. (1993.) do maksimalnog 13,88 m n.m. (2014.) s vrijednosti prosječnog srednjeg godišnjeg vodostaja od 13,51 m n.m.

Slika 6: Grafički prikaz nizova karakterističnih godišnjih vodostaja (minimalnih, srednjih i maksimalnih) opaženih na postaji Nacionalni park u razdoblju 1990.-2015. izraženih u apsolutnim kotama (m n.m.)

Pri pokušaju objašnjavanja ovih rezultata treba uzeti u obzir da se radi o relativno kratkom vremenskom nizu od samo 26 godina. U tom razdoblju prosječni godišnji porast minimalnih godišnjih vodostaja je iznosio 2,13 cm, što predstavlja iznenađujuće visoku vrijednost. Zbog toga se čini da ju je teško objasniti isključivo porastom sedre na tom lokalitetu. Ako to predstavlja osnovni razlog, onda se radi o pozitivnom procesu. Međutim, procesi tečenja vode na ovom morfološki krajnje složenom i nedovoljno izučenom slapu, ekstremno se hidrološki brzo mijenjaju. Hidrološka dinamika i njen utjecaj na cijeli prostor slapa nisu poznati, tako da je u ovom trenutku nemoguće dati argumentirano i znanstveno utemeljeno objašnjenje spomenutog porasta. Kako bi se mogao dati takav odgovor, a on je nužan za održivo korištenje ovog vrijednog krškog fenomena, bit će neophodno organizirati sustavno mjerenje njegovih morfoloških oblika tijekom nekoliko godina (višeputo tijekom raznih sezona godine) primjenom suvremenih tehnologija, kao npr. dronova.

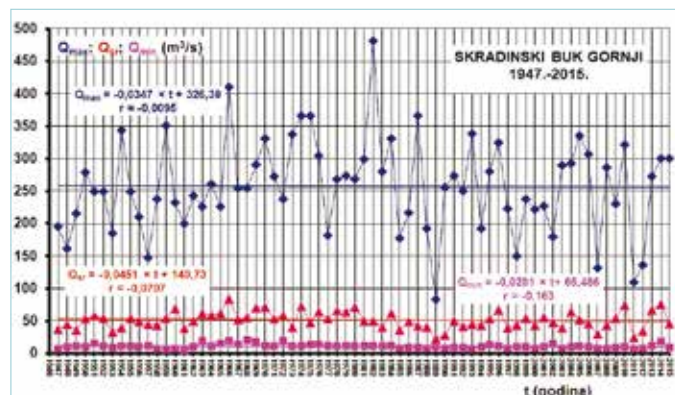
Na slici 7 grafički su prikazani nizovi karakterističnih godišnjih protoka (minimalnih, srednjih i maksimalnih) opaženih na postaji Skradinski buk gornji u razdoblju 1947.-2015. izraženih u  $\text{m}^3 \text{s}^{-1}$ . Na slici su ucrtane i linije linearnih trendova, upisani su njihovi analitički izrazi (pravci regresije dobiveni teorijom najmanjih kvadrata) kao i vrijednosti koeficijenta linearne korelacije,  $r$ . Kod sva tri analizirana vremenska niza uočavaju se trendovi opadanja, ali ni u jednom slučaju oni nisu statistički značajni.

Slika 7: Grafički prikaz nizova karakterističnih godišnjih protoka (minimalnih, srednjih i maksimalnih) opaženih na postaji Skradinski buk gornji u razdoblju 1947.-2015. izraženih u  $\text{m}^3 \text{s}^{-1}$

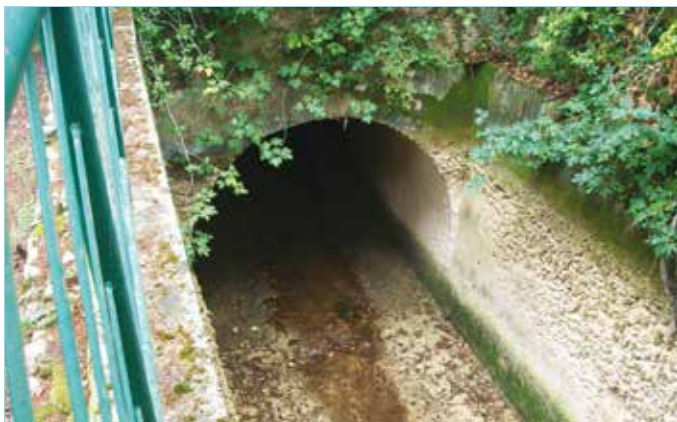
Slika 9: Dovodni tunel i kanal za HE Jaruga snimljeni 6. listopada 2015. U trenutku HE Jaruga nije radila (snimila: T. Roje-Bonacci)

Za opskrbu vodom Šibenika sa samog slapa se za sada koriste neznatne količine vode, pošto se glavina vode koristi iz lokacije Torak koja se nalazi uzvodno od slapa u području rijeke Čikole. Do količina vode koje koristi HE Jaruga nismo mogli doći, iako smo ih tražili od nadležnih organa HEP-a, tako da nije bilo moguće izvršiti detaljnije proračune korištenjem izraza (1) i (2). Treba naglasiti činjenicu da se voda za pogon HE Jaruga odvodi na najnižoj koti 21,71 m n.m., dok najviša kota zahvata iznosi 25,30 m n.m., te da njen instalirani protok iznosi  $31 \text{ m}^3 \text{ s}^{-1}$ . Na **slici 9** nalazi se fotografija dovodnog tunela i kanala za HE Jaruga snimljena 6. listopada 2015. U tom trenutku HE Jaruga nije bila u pogonu.

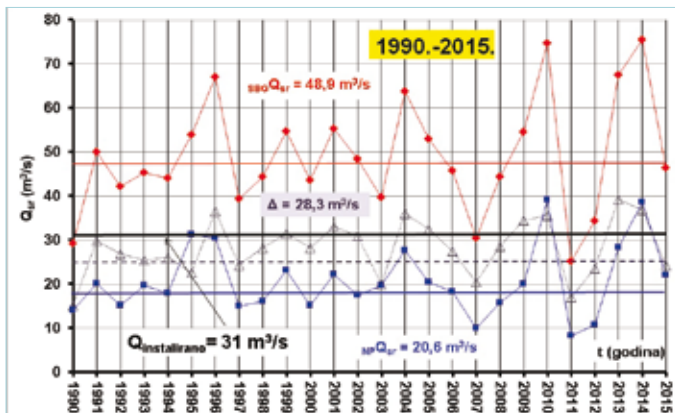
Na slici 10 ucrtan je zajednički grafički prikaz srednjih godišnjih protoka izmjerenih na postajama Skradinski buk gornji,  $Q_{SBG}$  (crvena boja), i Nacionalni park,  $Q_{NP}$  (plava boja), kao i njihovih razlika,  $\Delta$  (ljubičasta boja i crtkana linija), izmjerenih u razdoblju 1990.-2015., izraženih u  $m^3 s^{-1}$ . Na slici je debelom crnom linijom naznačena i vrijednost instaliranog protoka koja iznosi  $31 m^3 s^{-1}$ . Prosječna vrijednost razlike,  $\Delta$ , u razdoblju od 26 godina iznosi  $28,3 m^3 s^{-1}$ , a kreće se od minimalnih  $17,0 m^3 s^{-1}$  2011. do maksimalnih  $39,2 m^3 s^{-1}$  2013.

Slika 10: Zajednički grafički prikaz srednjih godišnjih protoka izmjerenih na postajama Skradinski buk gornji i Nacionalni park kao i njihovih razlika,  $\Delta$ , izmjerenih u razdoblju 1990.-2015. izraženih u  $m^3 s^{-1}$

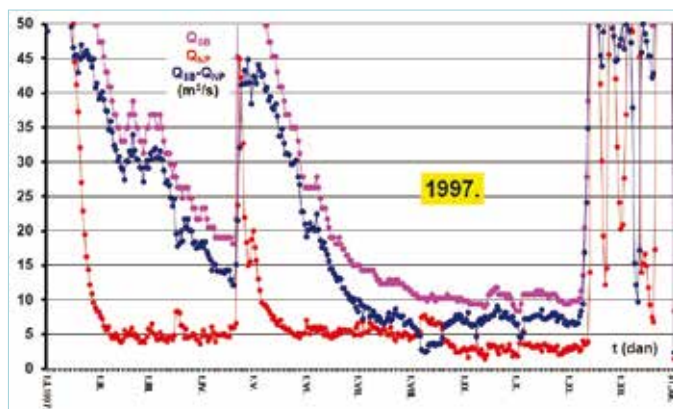
Na slici 12 nalazi se zajednički grafički prikaz srednjih dnevnih protoka izmjerenih na postajama Skradinski buk gornji,  $Q_{SB}$  (ljubičasta boja), i Nacionalni park,  $Q_{NP}$  (crvena boja), kao i njihovih razlika,  $(Q_{SB}-Q_{NP})$  (modra boja), izmjerenih u razdoblju od 1. I. do 31. XII. 1997. godine, izraženih u  $m^3 s^{-1}$ . Na slici 13 nalazi se identičan prikaz kao i na slici 12, s tim da se ovaj odnosi na razdoblje od 1. I. do 31. XII. 2014. godine. Važno je naglasiti da su vrijednosti srednjih dnevnih protoka u oba slučaja ucrtane samo do  $50 m^3 s^{-1}$ .

Slika 12: Zajednički grafički prikaz srednjih dnevnih protoka izmjerenih na postajama Skradinski buk gornji i Nacionalni park, kao i njihovih razlika izmjerenih u razdoblju od 1. I. do 31. XII. 1997. izraženih u  $m^3 s^{-1}$

Iz prikaza danog na slici 12 moguće je uočiti da je tijekom 1997. godine protok na postaji Nacionalni park u vrlo dugom razdoblju, od početka veljače do kraja travnja pa potom od kraja svibnja do sredine studenog, bio vrlo nizak, ispod  $6 m^3 s^{-1}$ . U razdoblju od početka kolovoza do početka studenog dotok na slap kontroliran postajom Skradinski buk gornji bio je također nizak te se kretao oko vrijednosti od  $10 m^3 s^{-1}$ . Situacija na slici 13 pokazuje sasvim drugačije odnose protoka na dvije hidrološke postaje. Uočava se da je u razdoblju od početka lipnja do kraja kolovoza protok na postaji Nacionalni park bio gotovo identičan protoku na postaji Skradinski buk gornji.

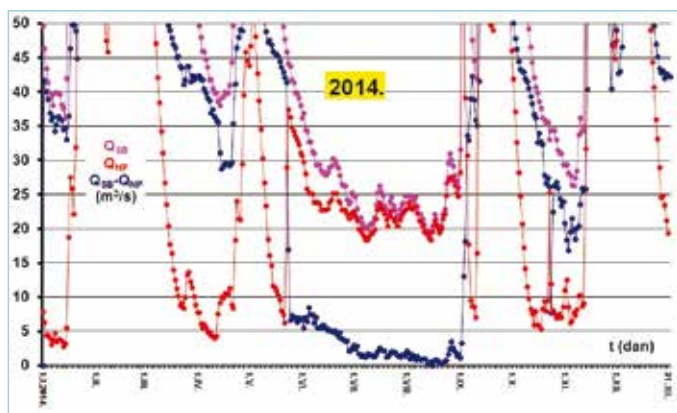
Slika 13: Zajednički grafički prikaz srednjih dnevnih protoka izmjerenih na postajama Skradinski buk gornji i Nacionalni park kao i njihovih razlika izmjerenih u razdoblju od 1. siječnja do 31. prosinca 2014. izraženih u  $\text{m}^3 \text{s}^{-1}$

Jedno od mogućih i logičnih objašnjenja za ovako različite vrijednosti odnosa protoka u dvije analizirane godine na dvije hidrološke postaje moglo bi se tražiti i eventualno naći u radu HE Jaruga. Moguće je da je tijekom 1997. godine ova hidroelektrana koristila i tijekom ljeta gotovo sve raspoložive količine voda koje su joj stajale na raspolaganju, dok tijekom 2014. godine ili nije radila ili je vodila mnogo više brige o tome da slap ne ostane bez vode.
